Commune : **MEILHAN-SUR-GARONNE**Rivière : **La Garonne****A l'ouest des Hourneys****1** Repère(s) sur le site**GÉNÉRAL****Unité de gestion :** Garonne-Tarn-Lot**Code :** GTL_S_227**Date de mise à jour :** 31/01/2018**Auteur :** SPC GTL

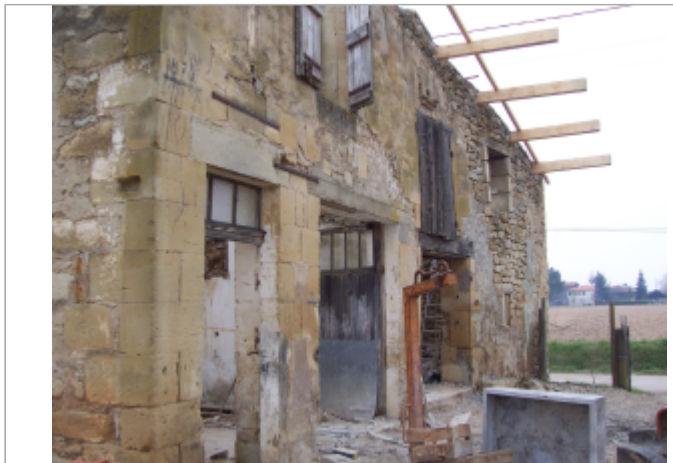
Photo du recensement d'origine. auteur photo : Risque et Territoire

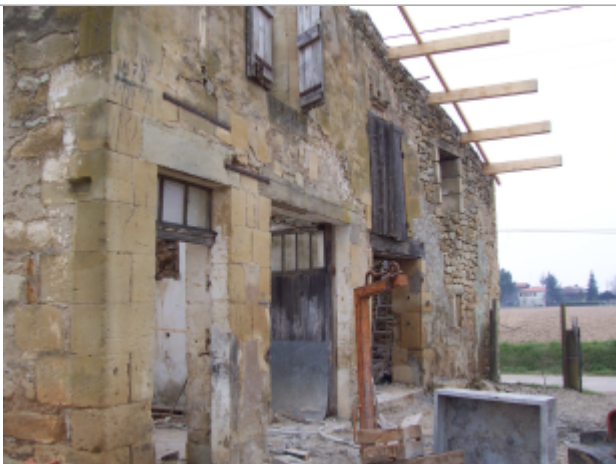
**Date inconnue ou approximative**Nature de l'inondation : **Débordement de cours d'eau**Altitude calculée de l'eau : **non déterminé**Nature du repère : **Marque gravée****Commentaires :** Présences de repères pour les crues de 1875, 1892, 1910, 1923 et 17 ..bre 19.6. D'autres repères sont visibles sur ces murs mais les dates restent illisibles.**GÉNÉRAL****Code :** WEB_R_201801313545**Date de mise à jour :****Auteur :** SPC GTL

MARQUE**Texte :** événement non identifié**Maximum de l'inondation :** Oui**Visibilité :** Oui**État du repère :** Mauvais**Pérennité :** Aucune**Repère calculé :** Non**PHEC :** Non renseigné**NIVELLEMENT D'ORIGINE****Méthode :** Non renseigné**Référence nivelée :** Autre type de référence**Système altimétrique :** NGF IGN 1969 (système normal)**Différence entre le niveau d'eau et la référence (en m) :** 1.100 m

Photo du recensement d'origine. auteur photo : Risque et Territoire
