Commune : **SAINT-MARTIN**

**Baie Orientale - Etang Chevrise - RUE DE L'ETANG CHEVRISE #1**

**GÉNÉRAL**

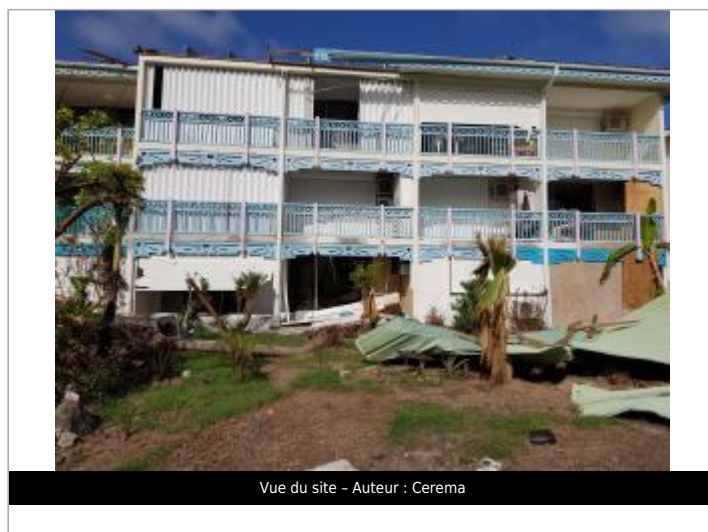
**6 Septembre 2017**

Altitude calculée de l'eau : **3.51 m**

Nature de l'inondation : **Submersion marine**

Nature du repère : **Laisse d'inondation**

**Commentaires** : Cyclone Irma - Trace - mur extérieur d'une terrasse depuis carrelage - Fiabilité : bonne
