Commune : **SAINT-MARTIN** | Rivière : **L' Océan Atlantique**

Cul de Sac - RED ROCK

Unité de gestion : Guadeloupe
Code : Cer_IRMA_S_09 **Date de mise à jour :** 05/02/2018
Auteur : Cerema Méditerranée

Code : Cer_IRMA_R_09_1 **Date de mise à jour :** 03/09/2019
Auteur : Cerema Méditerranée

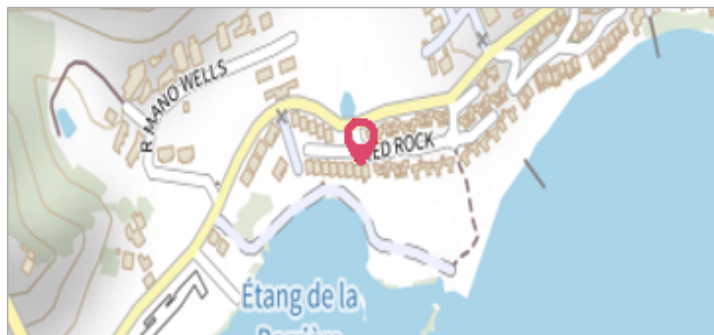
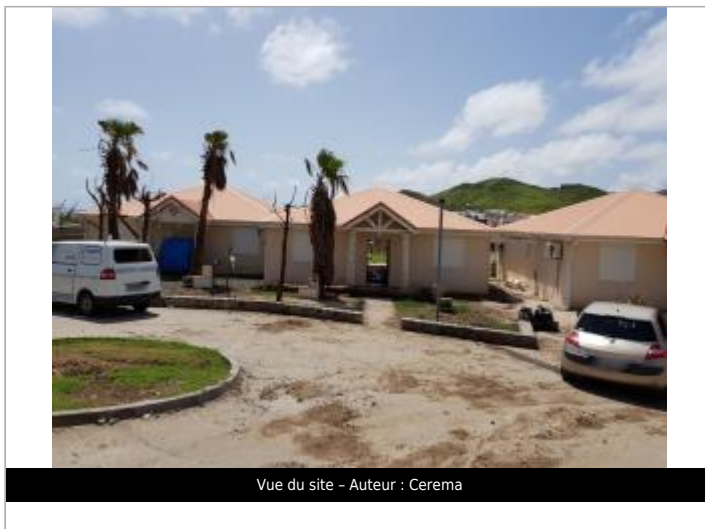
6 septembre 2017 Altitude calculée de l'eau : **3.42 m**

Nature de l'inondation : **Submersion marine** Nature du repère : **Laisse d'inondation**

Commentaires : Cyclone Irma - Trace - mur intérieur depuis carrelage - Fiabilité : bonne
