Commune : **SAINT-MARTIN** | Rivière : **L' Océan Atlantique**

**Cul de Sac - RED ROCK**

**Unité de gestion :** Guadeloupe  
**Code :** Cer\_IRMA\_S\_09      **Date de mise à jour :** 05/02/2018  
**Auteur :** Cerema Méditerranée

**Code :** Cer\_IRMA\_R\_09\_1      **Date de mise à jour :** 03/09/2019  
**Auteur :** Cerema Méditerranée

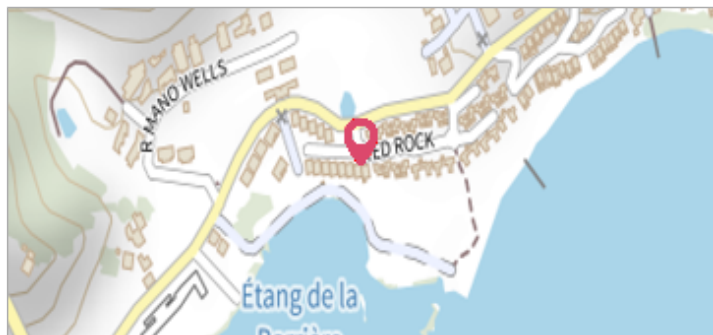
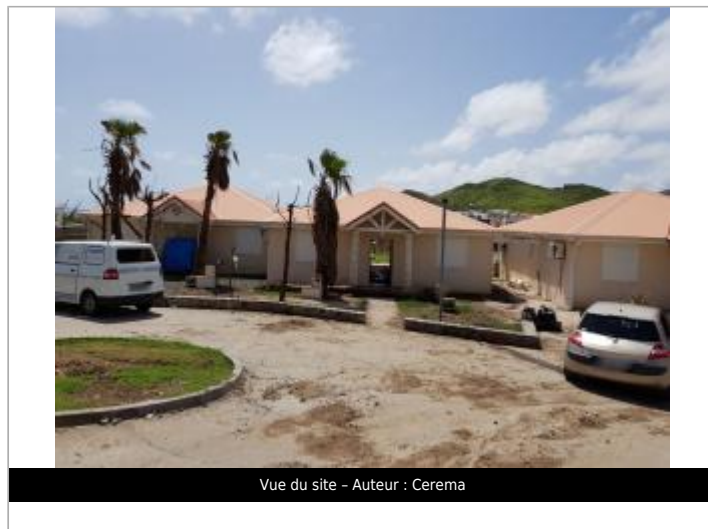
**6 septembre 2017**      Altitude calculée de l'eau : **3.42 m**

Nature de l'inondation : **Submersion marine**      Nature du repère : **Laisse d'inondation**

**Commentaires :** Cyclone Irma - Trace - mur intérieur depuis carrelage - Fiabilité : bonne

**Maximum de l'inondation :** Oui  
**Visibilité :** Non      **État du repère :** Disparu  
**Pérennité :** Aucune      **Repère calculé :** Non renseigné  
**PHEC :** Non renseigné
