Commune : **SAINT-MARTIN** | Rivière : **L' Océan Atlantique**

Baie Marigot - R DU PRESIDENT KENNEDY

Unité de gestion : Guadeloupe
Code : Cer_IRMA_S_96 **Date de mise à jour :** 05/02/2018
Auteur : Cerema Méditerranée

Code : Cer_IRMA_R_96_1 **Date de mise à jour :** 10/07/2018
Auteur : Cerema Méditerranée

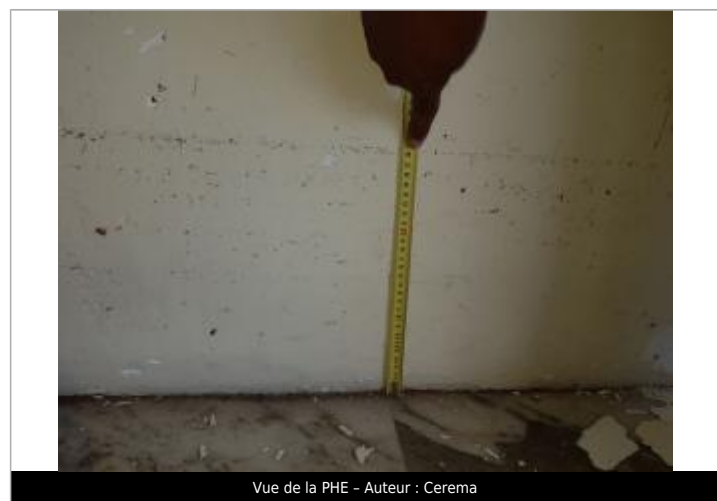
Commentaires : Cyclone Irma - Trace - mur intérieur depuis carrelage - Fiabilité : bonne

Maximum de l'inondation : Oui
Visibilité : Non **État du repère :** Disparu
Pérennité : Aucune **Repère calculé :** Non renseigné
PHEC : Non renseigné

Méthode : Non renseigné
Organisme : CEREMA
Commentaires sur le nivellement : Système altimétrique : IGN 1988 SM
Référence nivelée : Autre type de référence
Description référence du repère : Carrelage
Système altimétrique : Système local - hauteur relative
Différence entre le niveau d'eau et la référence (en m) : 0.280 m
