Anse Marcel - R ANSE MARCEL #3

Code : Cer_IRMA_S_13

6 Septembre 2017

Code : Cer_IRMA_R_13_1

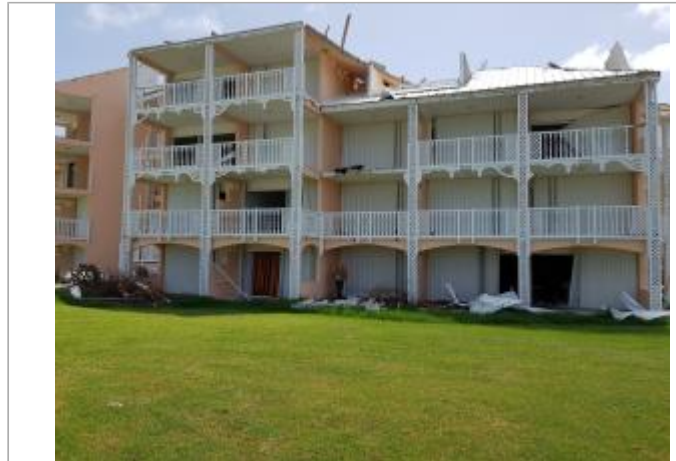
Vue du site - Auteur : Cerema

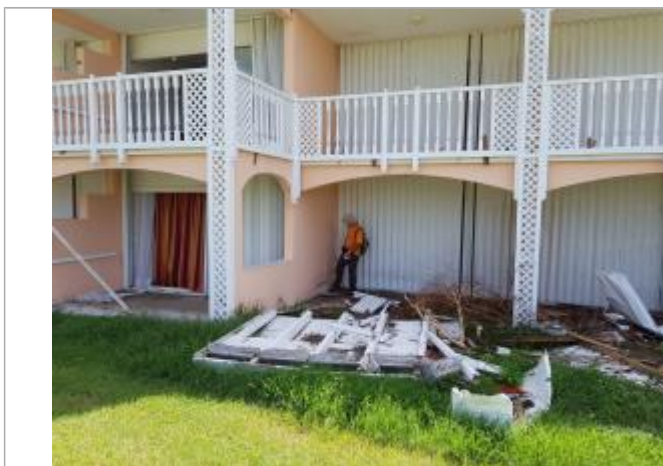
Commentaires : Cyclone Irma - Trace - mur extérieur depuis terrasse carrelée - Fiabilité : moyenne

Description référence du repère : terrasse carrelée

Différence entre le niveau d'eau et la référence (en m) : 0.480 m

Altitude calculée de l'eau (en m) : 2.61

Vue de la PHE - Auteur : Cerema
