Commune : SAINT-MARTIN

Baie Marigot - R DE LA MAIRIE**Commentaires :** Collectivité d'outre-mer française de Saint-Martin**1** Repère(s) sur le site**GÉNÉRAL****Unité de gestion :** Guadeloupe**Code :** Cer_IRMA_S_95**Date de mise à jour :** 05/02/2018**Auteur :** Cerema Méditerranée

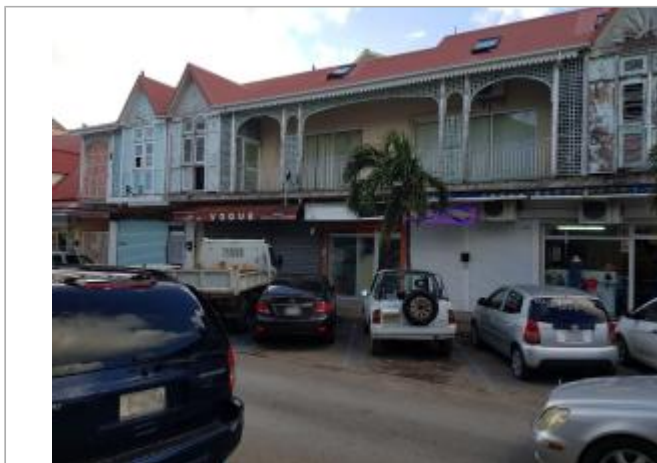
Vue du site - Auteur : Cerema

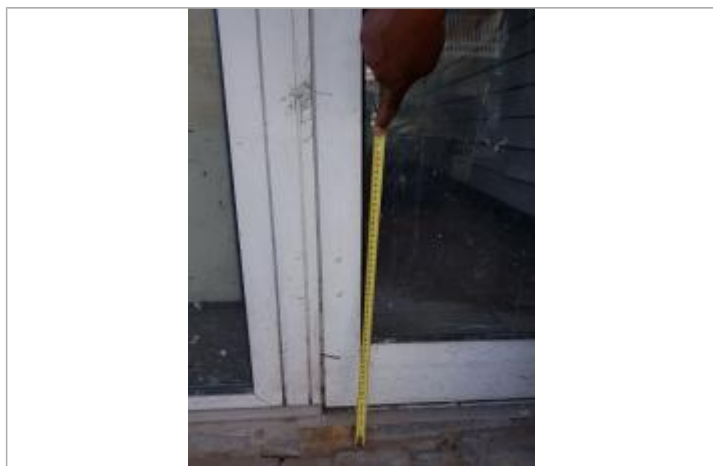
**6 septembre 2017**Nature de l'inondation : **Submersion marine**Altitude calculée de l'eau : **1.86 m**Nature du repère : **Laisse d'inondation****Commentaires :** Cyclone Irma - Trace - porte vitrée depuis pavé - Fiabilité : bonne**GÉNÉRAL****Code :** Cer_IRMA_R_95_1**Date de mise à jour :****Auteur :** Cerema Méditerranée

Vue de la PHE - Auteur : Cerema
