Commune : **SAINT-MARTIN** | Rivière : **L' Océan Atlantique**

## Cul de Sac - R DE CUL DE SAC - ETANG DE LA BARRIERE

**Unité de gestion** : Guadeloupe  
**Code** : Cer\_IRMA\_S\_04      **Date de mise à jour** : 05/02/2018  
**Auteur** : Cerema Méditerranée

**Code** : Cer\_IRMA\_R\_04\_1      **Date de mise à jour** : 23/08/2021  
**Auteur** : Cerema Méditerranée

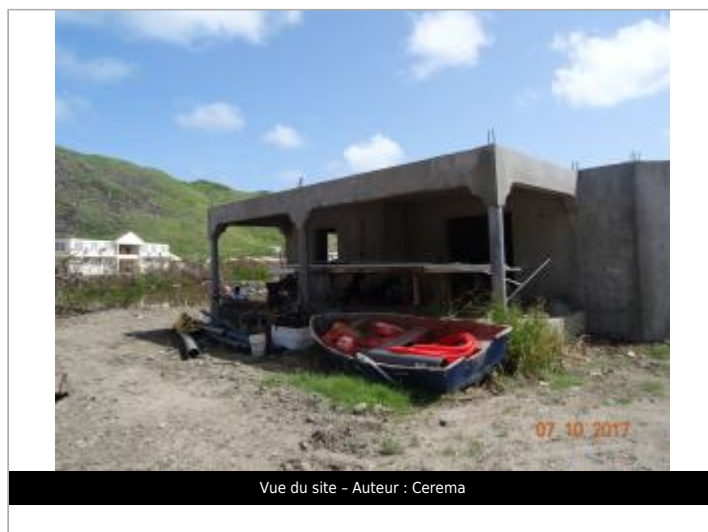
**6 septembre 2017**      Altitude calculée de l'eau : **3.53 m**

Nature de l'inondation : **Submersion marine**      Nature du repère : **Laisse d'inondation**

**Commentaires** : Cyclone Irma - Trace - maçonnerie fenêtre (bas de la fenêtre) - Fiabilité : bonne
