Commune : **SAINT-MARTIN** | Rivière : **L' Océan Atlantique**

Galisbay - RUE DE GALISBAY - LOCAUX ETAT #1

Unité de gestion : Guadeloupe
Code : Cer_IRMA_S_02 **Date de mise à jour :** 05/02/2018
Auteur : Cerema Méditerranée

Code : Cer_IRMA_R_02_1 **Date de mise à jour :** 10/07/2018
Auteur : Cerema Méditerranée

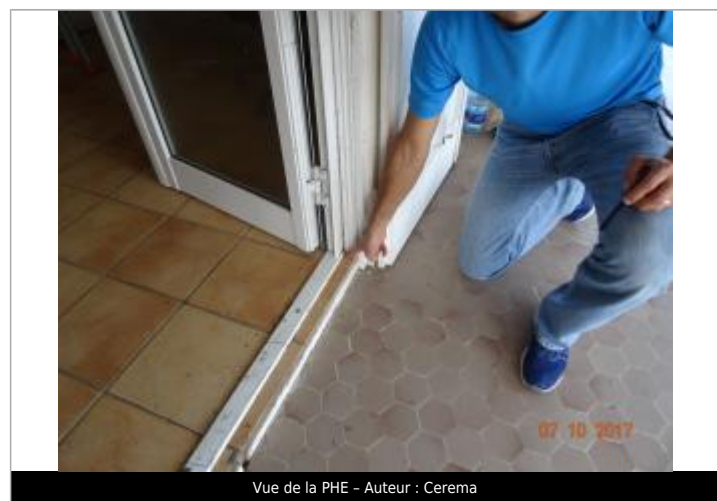
Commentaires : Cyclone Irma - Trace - mur intérieur depuis carrelage - Fiabilité : bonne

Maximum de l'inondation : Oui
Visibilité : Non **État du repère :** Disparu
Pérennité : Aucune **Repère calculé :** Non renseigné
PHEC : Non renseigné

Méthode : Non renseigné
Organisme : CEREMA
Commentaires sur le nivellement : Système altimétrique : IGN 1988 SM
Référence nivelée : Autre type de référence
Description référence du repère : Carrelage
Système altimétrique : Système local - hauteur relative
Différence entre le niveau d'eau et la référence (en m) : 0.700 m
