Commune : **SAINT-MARTIN** | Rivière : **L' Océan Atlantique**

Baie Marigot - R FELIX EBOUE

Unité de gestion : Guadeloupe
Code : Cer_IRMA_S_94 **Date de mise à jour :** 05/02/2018
Auteur : Cerema Méditerranée

Code : Cer_IRMA_R_94_1 **Date de mise à jour :** 10/07/2018
Auteur : Cerema Méditerranée

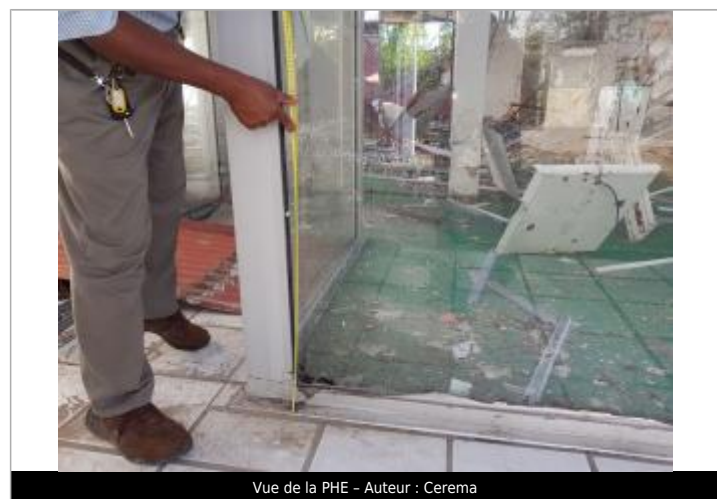
Commentaires : Cyclone Irma - Trace - porte vitrée depuis carrelage - Fiabilité : bonne

Maximum de l'inondation : Oui
Visibilité : Non **État du repère :** Disparu
Pérennité : Aucune **Repère calculé :** Non renseigné
PHEC : Non renseigné

Méthode : Non renseigné
Organisme : CEREMA
Commentaires sur le nivellement : Système altimétrique : IGN 1988 SM
Référence nivelée : Autre type de référence
Description référence du repère : Carrelage
Système altimétrique : Système local - hauteur relative
Différence entre le niveau d'eau et la référence (en m) : 0.710 m
