Commune : SAINT-MARTIN

Cul de Sac - RES LES TERRASSES DE CUL DE SAC

Code : Cer_IRMA_S_90

SOURCE DE REPÉRAGE : CEREMA MISSION IRMA 2 - 15/10/2017

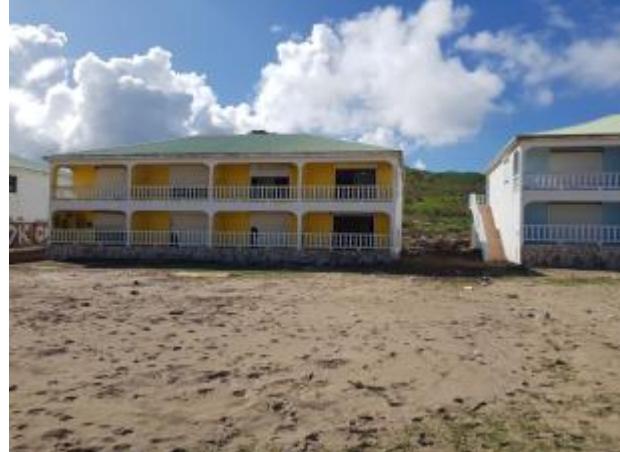
Vue du site - Auteur : Cerema

Commentaires : Cyclone Irma - Trace - Mur intérieur - Fiabilité : bonne

Différence entre le niveau d'eau et la référence (en m) : 0.900 m
