Baie Marigot - RUE CHARLES TONDU

Code : Cer_IRMA_S_58

Auteur : Cerema Méditerranée

Code : Cer_IRMA_R_58_1

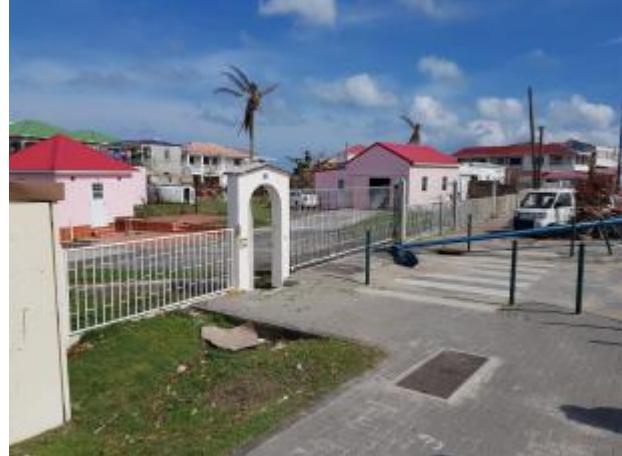
Vue du site - Auteur : Cerema

Commentaires : Cyclone Irma - Trace - mur intérieur depuis marche de 15cm - Fiabilité : bonne
