Commune : SAINT-MARTIN

Grand-Case - IMP DU RANGE

Unité de gestion : Guadeloupe**Code :** Cer_IRMA_S_72**Auteur :** Cerema Méditerranée**Date de mise à jour :** 05/02/2018

Code : Cer_IRMA_R_72_1**Auteur :** Cerema Méditerranée**Date de mise à jour :**

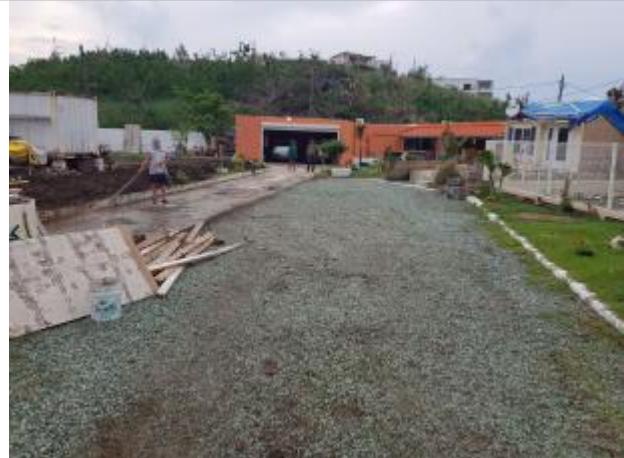
Vue du site - Auteur : Cerema

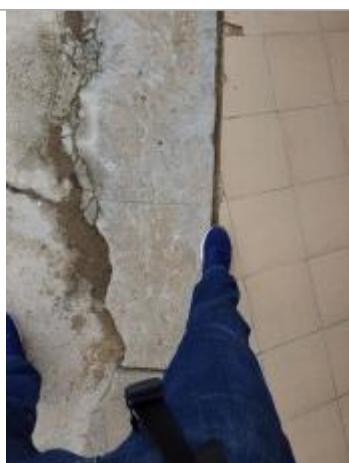
**6 Septembre 2017**Nature de l'inondation : **Submersion marine**Altitude calculée de l'eau : **1.33 m**Nature du repère : **Témoignage oral****Commentaires :** Cyclone Irma - Témoignage - limite extérieure devant garage entre fin du carrelage et dalle - Fiabilité : bonne

Vue de la PHE - Auteur : Cerema

Maximum de l'inondation : Oui**Visibilité :** Non**État du repère :** Disparu**Pérennité :** Aucune**Repère calculé :** Non renseigné**PHEC :** Non renseigné
