Commune : **SAINT-MARTIN** | Rivière : **L' Océan Atlantique**

Grand-Case - IMP DU RANGE

Unité de gestion : Guadeloupe
Code : Cer_IRMA_S_72 **Date de mise à jour** : 05/02/2018
Auteur : Cerema Méditerranée

Code : Cer_IRMA_R_72_1 **Date de mise à jour** : 10/07/2018
Auteur : Cerema Méditerranée

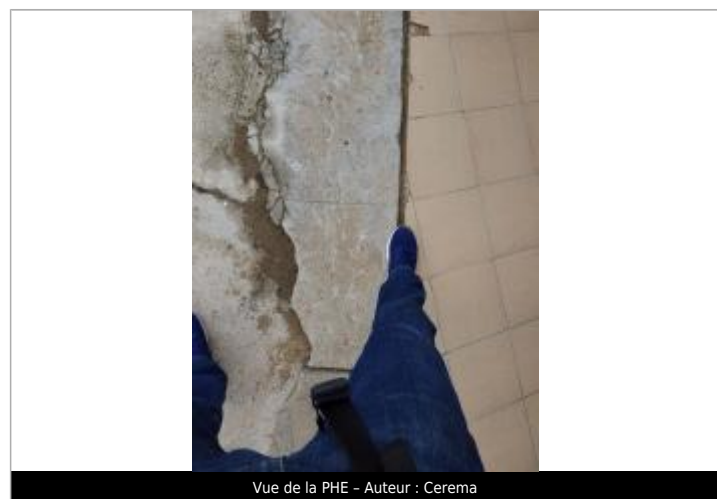
Commentaires : Cyclone Irma - Témoignage - limite extérieure devant garage entre fin du carrelage et dalle - Fiabilité : bonne

Maximum de l'inondation : Oui
Visibilité : Non **État du repère** : Disparu
Pérennité : Aucune **Repère calculé** : Non renseigné
PHEC : Non renseigné
