Baie Nettlé - R DE LA BAIE NETTLE #3

Unité de gestion : Guadeloupe
Code : Cer_IRMA_S_68 **Date de mise à jour :** 05/02/2018
Auteur : Cerema Méditerranée

Code : Cer_IRMA_R_68_1 **Date de mise à jour :** 23/08/2021
Auteur : Cerema Méditerranée

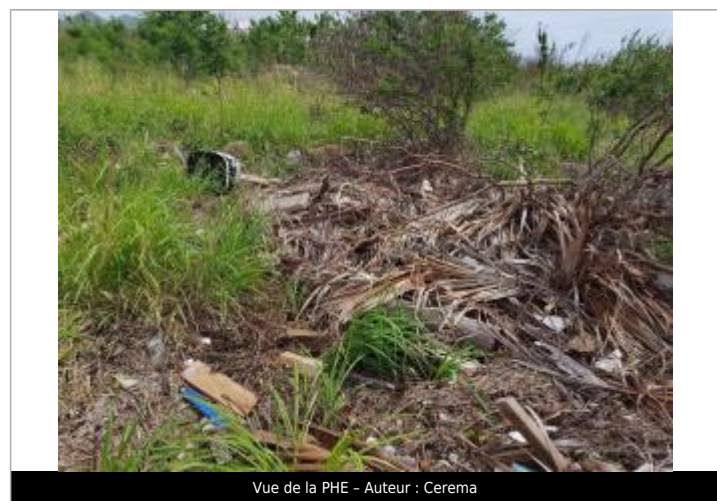
Commentaires : Cyclone Irma - Laisse de mer - Haut de la laisse - Fiabilité : bonne

Maximum de l'inondation : Oui
Visibilité : Non **État du repère :** Disparu
Pérennité : Aucune **Repère calculé :** Non renseigné
PHEC : Non renseigné
