Commune : **SAINT-MARTIN**

Baie Nettle - R DE LA BAIE NETTLE #3

Commentaires : Cyclone Irma - Laisse de mer - Haut de la laisse - Fiabilité : bonne

Code : Cer_IRMA_R_68_1 **Date de mise à jour** : 23/08/2021
Auteur : Cerema Méditerranée

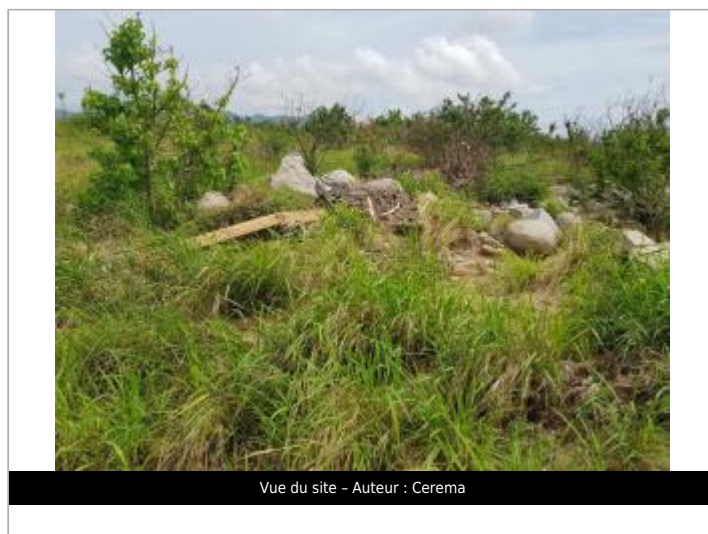
Altitude calculée de l'eau : **1.9 m**

Nature de l'inondation : **Submersion marine**

Nature du repère : **Laisse d'inondation**

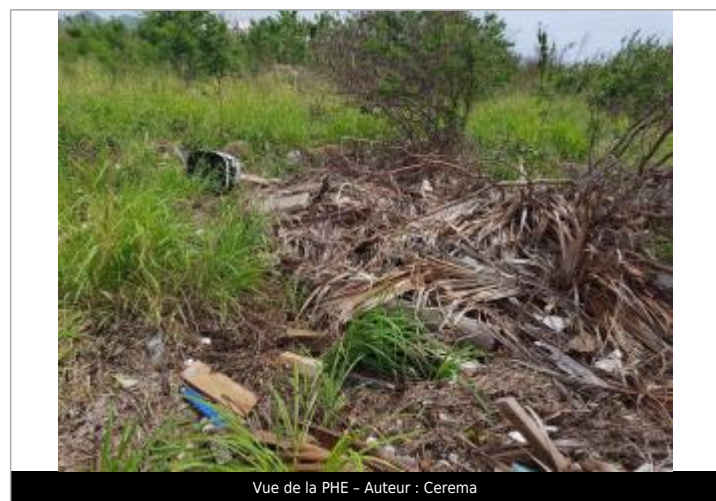
Maximum de l'inondation : Oui
Visibilité : Non **État du repère** : Disparu
Pérennité : Aucune **Repère calculé** : Non renseigné
PHEC : Non renseigné
