Commune : SAINT-MARTIN

Baie Nettlé - R DE LA BAIE NETTLE #5

Code : Cer_IRMA_S_67

**6 Septembre 2017**

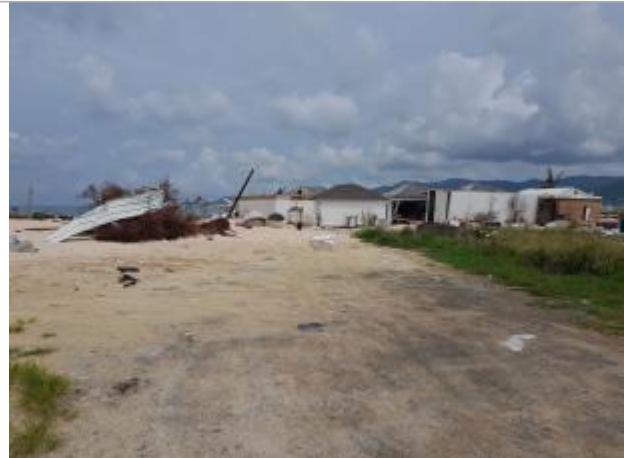
Vue du site - Auteur : Cerema

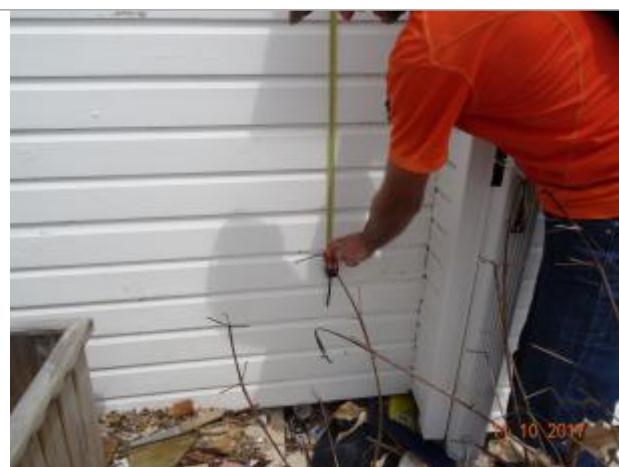
Altitude calculée de l'eau : **3.07 m**

Commentaires : Cyclone Irma - Trace - 142cm mur extérieur en partant du dessous du toit - Fiabilité : bonne

Vue de la PHE - Auteur : Cerema
