Commune : **SAINT-MARTIN** | Rivière : **L' Océan Atlantique**

Baie Orientale - Etang Chevrise - RUE DE GRISELLE - N7 #1

Unité de gestion : Guadeloupe
Code : Cer_IRMA_S_28 **Date de mise à jour :** 05/02/2018
Auteur : Cerema Méditerranée

Code : Cer_IRMA_R_28_1 **Date de mise à jour :** 10/07/2018
Auteur : Cerema Méditerranée

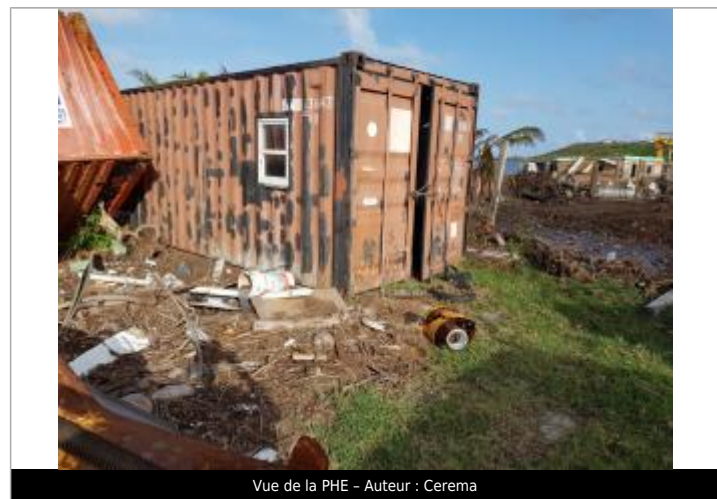
6 septembre 2017 Altitude calculée de l'eau : **3.23 m**

Nature de l'inondation : **Submersion marine** Nature du repère : **Laisse d'inondation**

Commentaires : Cyclone Irma - Laisse de mer - Sol - Fiabilité : bonne

Maximum de l'inondation : Oui
Visibilité : Non **État du repère :** Disparu
Pérennité : Aucune **Repère calculé :** Non renseigné
PHEC : Non renseigné
