## Baie Orientale - Etang Chevrise - R DE L'ETANG DE CHEVRISE

Code : Cer\_IRMA\_S\_21

Code : Cer\_IRMA\_R\_21\_1

### SOURCE DE REPÉRAGE : CEREMA MISSION IRMA 2 - 15/10/2017

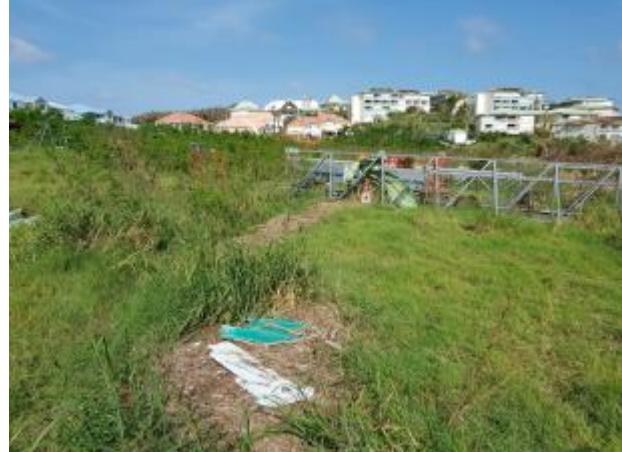
Vue du site - Auteur : Cerema

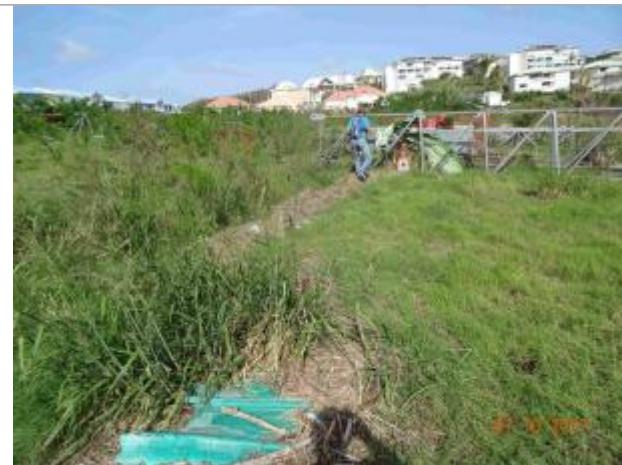
Altitude calculée de l'eau : **3.29 m**

Nature du repère : Laisse d'inondation

Commentaires : Cyclone Irma - Laisse de mer - Sol - Fiabilité : bonne

Vue de la PHE - Auteur : Cerema
