Commune : **SAINT-MARTIN**

Baie Rouge - LOT LES TERRES BASSES - IMPASSE DU RED POND #2

Code : Cer_IRMA_S_100

Code : Cer_IRMA_R_100_1

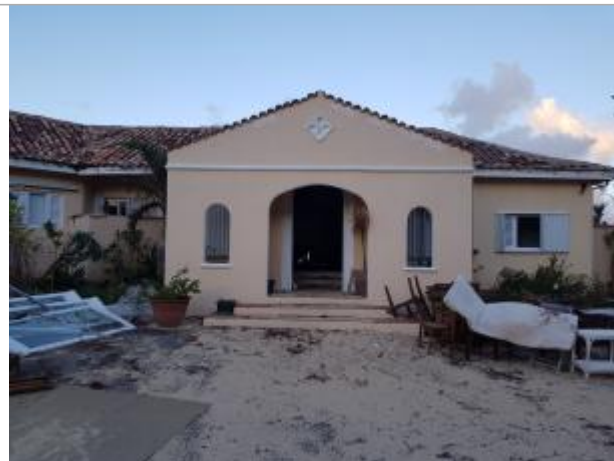
Vue du site - Auteur : Cerema

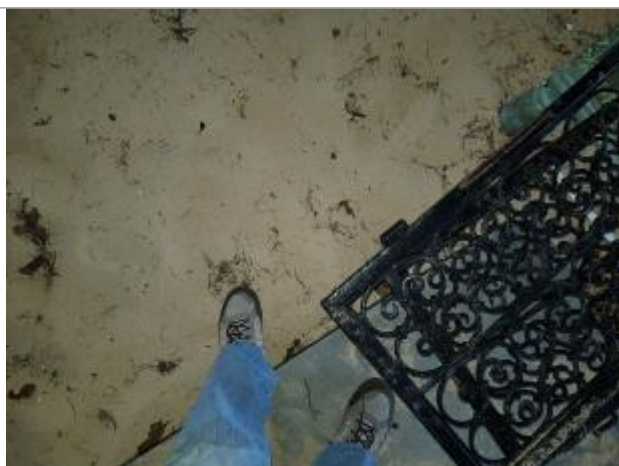
Altitude calculée de l'eau : **3.58 m**

Nature du repère : **Laisse d'inondation**

Commentaires : Cyclone Irma - Laisse de mer - intérieur maison - Fiabilité : bonne

Vue de la PHE - Auteur : Cerema
