Commune : **SAINT-MARTIN** | Rivière : **L' Océan Atlantique**

Baie Orientale - Etang Chevrise - RUE DE GRISELLE - N7 #3

Unité de gestion : Guadeloupe
Code : Cer_IRMA_S_30 **Date de mise à jour :** 05/02/2018
Auteur : Cerema Méditerranée

Code : Cer_IRMA_R_30_1 **Date de mise à jour :** 10/07/2018
Auteur : Cerema Méditerranée

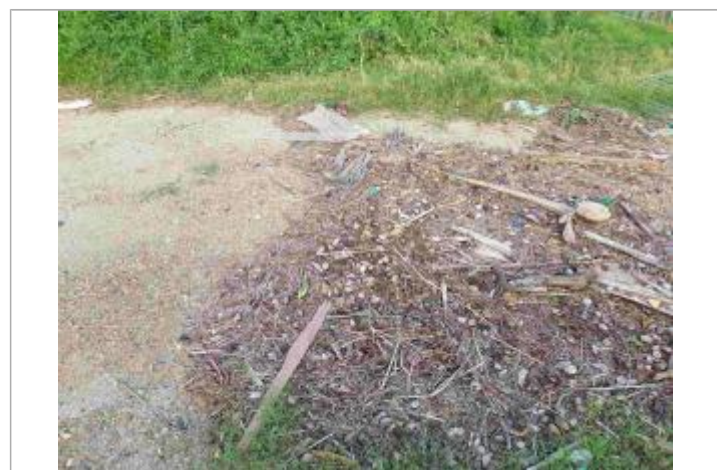
Commentaires : Cyclone Irma - Laisse de mer - Sol - Fiabilité : bonne

Vue de la PHE - Auteur : Cerema

Maximum de l'inondation : Oui
Visibilité : Non **État du repère :** Disparu
Pérennité : Aucune **Repère calculé :** Non renseigné
PHEC : Non renseigné
