Commune : **SAINT-MARTIN** | Rivière : **L' Océan Atlantique**

Baie Orientale - Etang Chevrise - RUE DE GRISELLE - N7 #2

Unité de gestion : Guadeloupe
 Code : Cer_IRMA_S_29 Date de mise à jour : 05/02/2018
 Auteur : Cerema Méditerranée

Code : Cer_IRMA_R_29_1 Date de mise à jour : 10/07/2018
 Auteur : Cerema Méditerranée

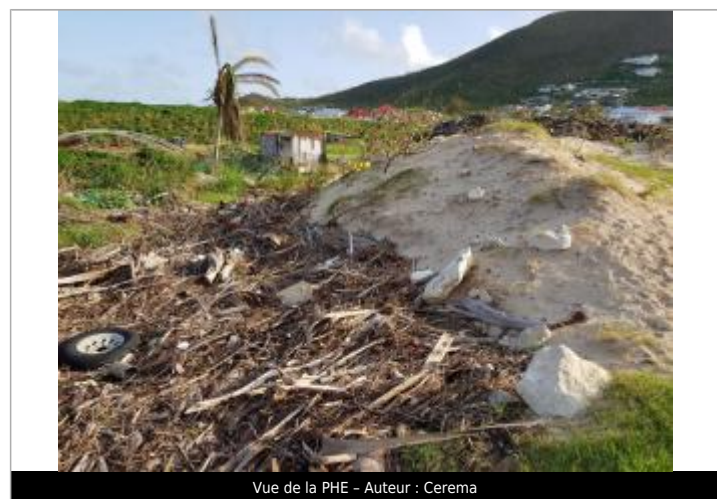
6 septembre 2017 Altitude calculée de l'eau : **3.6 m**

Nature de l'inondation : **Submersion marine** Nature du repère : **Laisse d'inondation**

Commentaires : Cyclone Irma - Laisse de mer - Sol - Fiabilité : bonne

Maximum de l'inondation : Oui
 Visibilité : Non État du repère : Disparu
 Pérennité : Aucune Repère calculé : Non renseigné
 PHEC : Non renseigné
