Commune : SAINT-MARTIN

Baie Orientale - Etang Chevrise - RUE DE GRISELLE - N7 #2

Unité de gestion : Guadeloupe**Code :** Cer_IRMA_S_29**Auteur :** Cerema Méditerranée**Date de mise à jour :** 05/02/2018

Code : Cer_IRMA_R_29_1**Auteur :** Cerema Méditerranée**Date de mise à jour :**

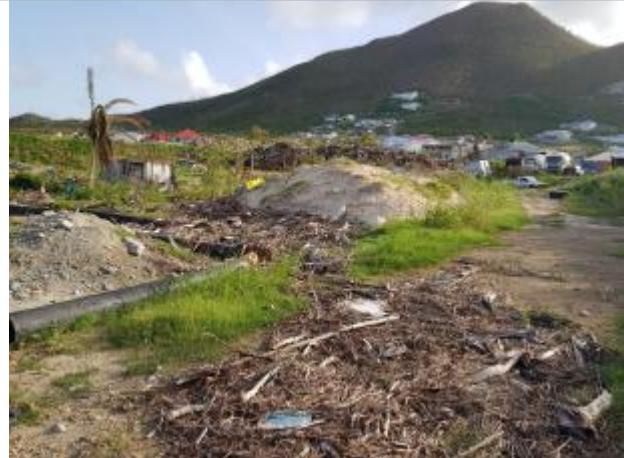
Vue du site - Auteur : Cerema

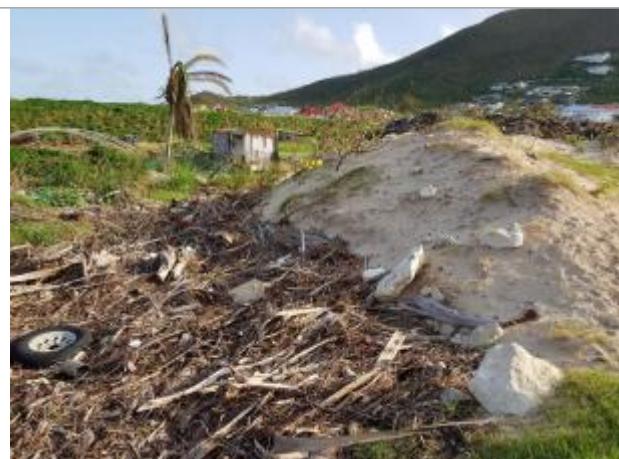
**6 Septembre 2017**Nature de l'inondation : **Submersion marine**Altitude calculée de l'eau : **3.6 m**Nature du repère : **Laisse d'inondation**

Commentaires : Cyclone Irma - Laisse de mer - Sol - Fiabilité : bonne

Vue de la PHE - Auteur : Cerema

Maximum de l'inondation : Oui**Visibilité :** Non**Pérennité :** Aucune**PHEC :** Non renseigné**État du repère :** Disparu**Repère calculé :** Non renseigné
