Oyster Pond - Etang aux Huîtres - LOT OYSTER POND - RUE DE L'ESCALE

Code : Cer_IRMA_S_45 **Auteur :** Cerema Méditerranée Date de mise à jour : 05/02/2018

Commentaires : Cyclone Irma - Laisse de mer - Sol - Fiabilité : bonne

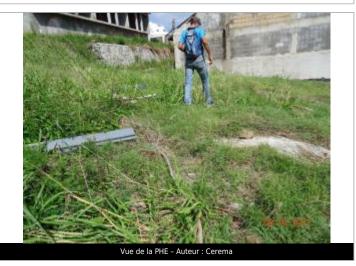
Code: Cer_IRMA_R_45_1

Nature du repère : Laisse d'inondation

Visibilité : Non État du repère : Disparu
Pérennité : Aucune Repère calculé : Non renseigné

Altitude de la référence (en m) : 3.860 m Altitude calculée de l'eau (en m) : 3.86
