Baie Orientale - Etang Chevrise - SUD-EST ETANG CHEVRISE #2

Unité de gestion : Guadeloupe
 Code : Cer_IRMA_S_26 Date de mise à jour : 05/02/2018
 Auteur : Cerema Méditerranée

Code : Cer_IRMA_R_26_1 Date de mise à jour : 10/07/2018
 Auteur : Cerema Méditerranée

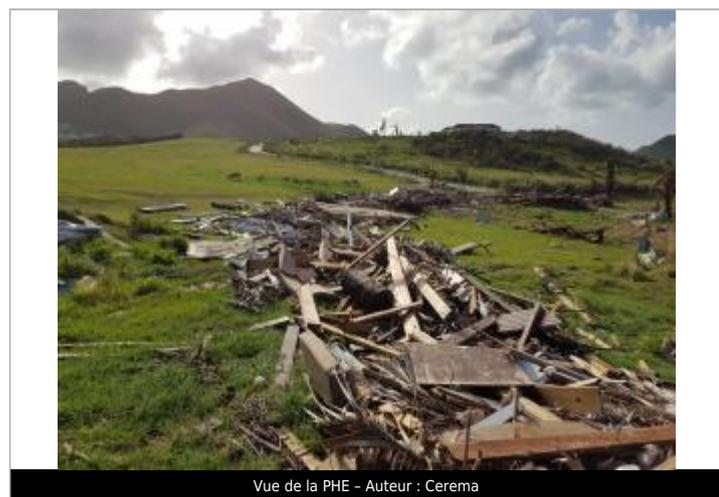
Commentaires : Cyclone Irma - Laisse de mer - Sol - Fiabilité : bonne

Maximum de l'inondation : Oui
 Visibilité : Non État du repère : Disparu
 Pérennité : Aucune Repère calculé : Non renseigné
 PHEC : Non renseigné
