Commune : SAINT-MARTIN

Baie Rouge - LOT LES TERRES BASSES - IMPASSE DU RED POND #1

Code : Cer_IRMA_S_101

SOURCE DE REPÉRAGE : CEREMA MISSION IRMA 2 - 15/10/2017

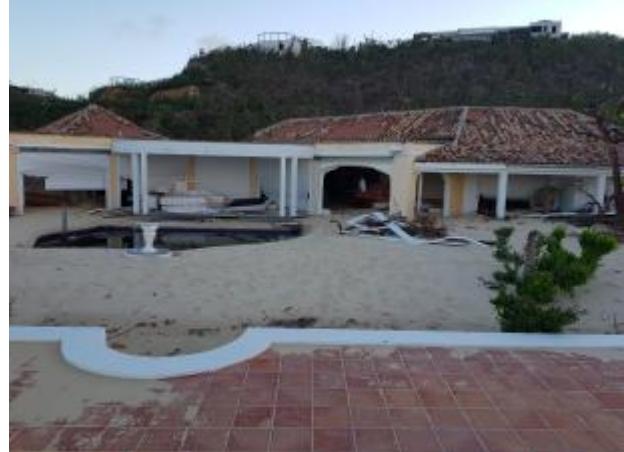
Vue du site - Auteur : Cerema

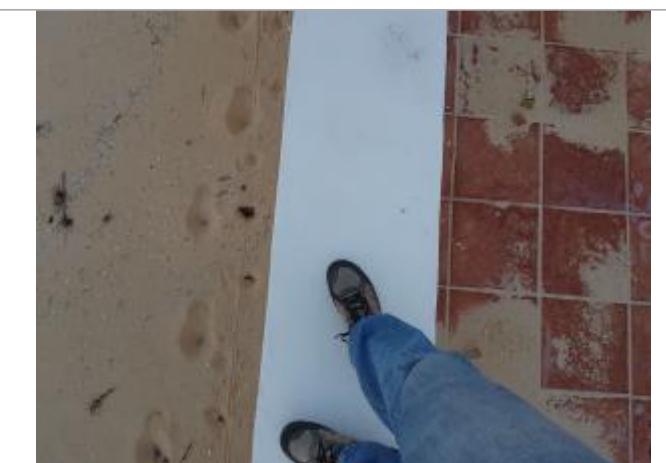
Altitude calculée de l'eau : **4.08 m**

Nature du repère : Laisse d'inondation

Commentaires : Cyclone Irma - Passage d'eau - Mur de haut de plage - Fiabilité : bonne

Vue de la PHE - Auteur : Cerema
