Commune : **SAINT-MARTIN** | Rivière : **L' Océan Atlantique**

Baie Rouge - LOT LES TERRES BASSES - IMPASSE DU RED POND #1

Unité de gestion : Guadeloupe
Code : Cer_IRMA_S_101 **Date de mise à jour** : 05/02/2018
Auteur : Cerema Méditerranée

Code : Cer_IRMA_R_101_1 **Date de mise à jour** : 23/08/2021
Auteur : Cerema Méditerranée

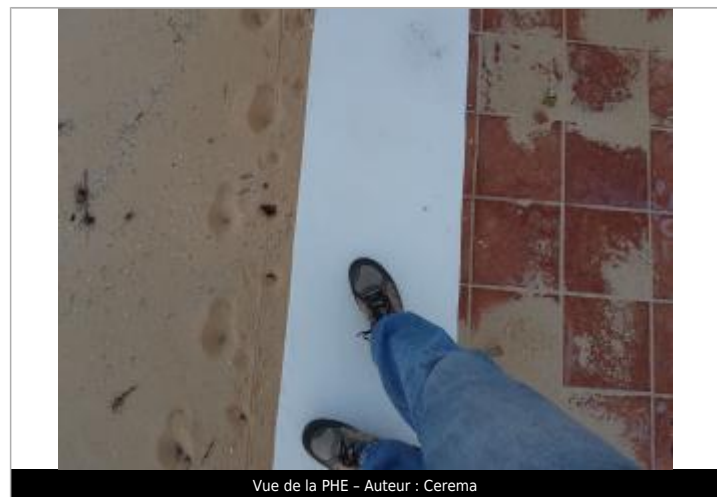
6 septembre 2017 Altitude calculée de l'eau : **4.08 m**

Nature de l'inondation : **Submersion marine** Nature du repère : **Laisse d'inondation**

Commentaires : Cyclone Irma - Passage d'eau - Mur de haut de plage - Fiabilité : bonne

Maximum de l'inondation : Oui
Visibilité : Non **État du repère** : Disparu
Pérennité : Aucune **Repère calculé** : Non renseigné
PHEC : Non renseigné
