Commune : <b>SAINT-MARTIN</b>	Rivière : <b>L' Océan Atlantique</b>
<b>Oyster Pond - Baie Lucas - RUE DE OCEAN DRIVE</b>		
<b>Commentaires :</b> Collectivité d'outre-mer française de Saint-Martin	<b>1</b> Repère(s) sur le site

**Code :** Cer\_IRMA\_S\_45z

**Code :** Cer\_IRMA\_R\_45z\_1

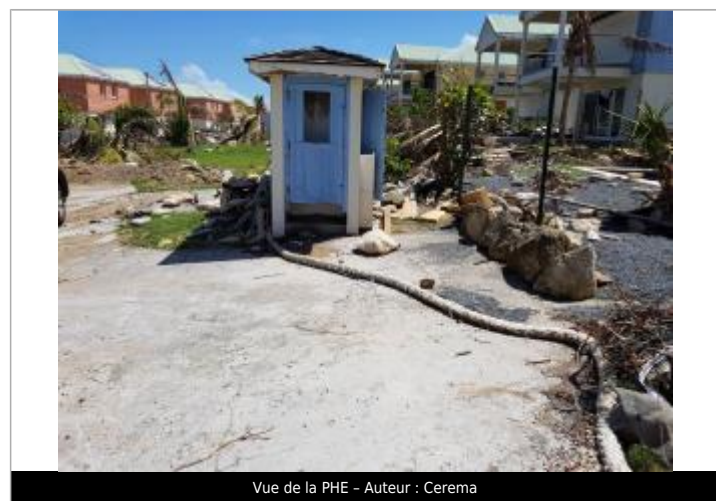
<b>6 Septembre 2017</b>	Altitude calculée de l'eau : <b>4.59 m</b>
Nature de l'inondation : <b>Submersion marine</b>		Nature du repère : <b>Laisse d'inondation</b>
<b>Commentaires :</b> Cyclone Irma - Laisse de mer - Sol - Fiabilité : bonne

Vue de la PHE - Auteur : Cerema

**État du repère :** Disparu
