Commune : **SAINT-MARTIN**

Oyster Pond - Baie Lucas - RUE DE L'ESCALE

Unité de gestion : Guadeloupe
Code : Cer_IRMA_S_44 **Date de mise à jour** : 05/02/2018
Auteur : Cerema Méditerranée

Code : Cer_IRMA_R_44_1 **Date de mise à jour** : 10/07/2018
Auteur : Cerema Méditerranée

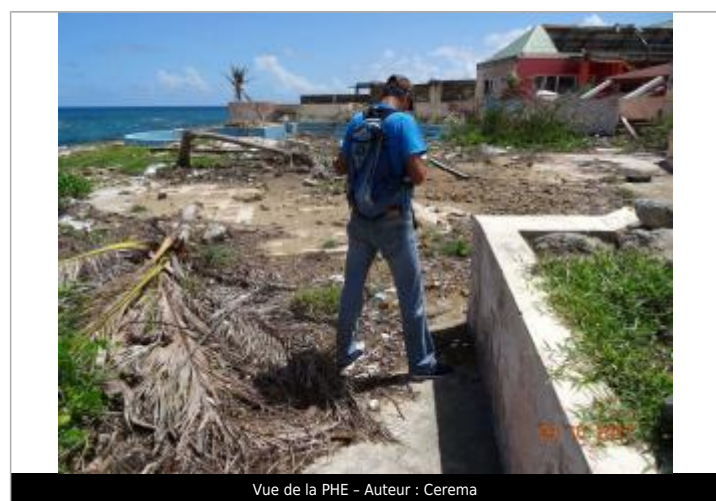
Altitude calculée de l'eau : **4.99 m**
Nature du repère : **Laisse d'inondation**

Commentaires : Cyclone Irma - Laisse de mer - dalle béton extérieur - Fiabilité : bonne

Maximum de l'inondation : Oui
Visibilité : Non **État du repère** : Disparu
Pérennité : Aucune **Repère calculé** : Non renseigné
PHEC : Non renseigné
