Commune : SAINT-MARTIN

## Grand-Case - RTE DE L'ESPERANCE

**GÉNÉRAL****Unité de gestion :** Guadeloupe**Code :** Cer\_IRMA\_S\_53**Auteur :** Cerema Méditerranée**Date de mise à jour :** 05/02/2018

**6 Septembre 2017**Nature de l'inondation : **Submersion marine**Nature du repère : **Laisse d'inondation****Commentaires :** Cyclone Irma - Laisse de mer - Sol - Fiabilité : bonne**GÉNÉRAL****Code :** Cer\_IRMA\_R\_53\_1**Auteur :** Cerema Méditerranée**Date de mise à jour :**

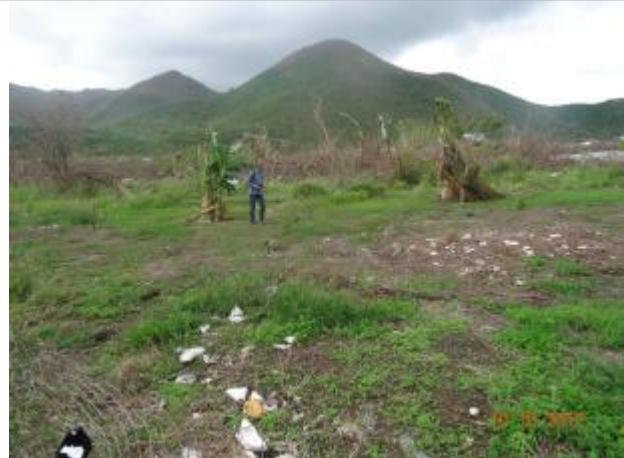
Vue du site - Auteur : Cerema

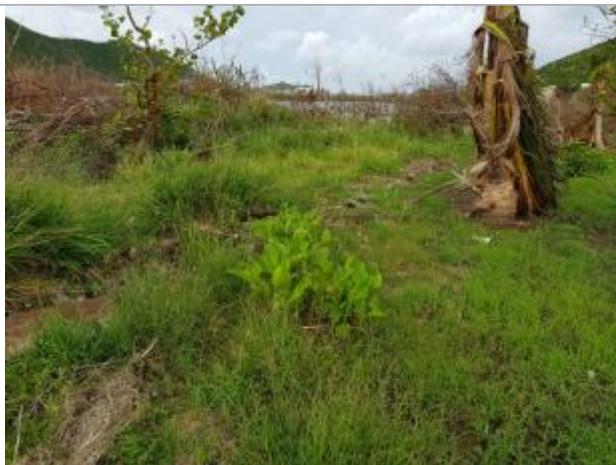
Vue de la PHE - Auteur : Cerema

**MARQUE****Maximum de l'inondation :** Oui**Visibilité :** Non**Pérennité :** Aucune**PHEC :** Non renseigné**État du repère :** Disparu**Repère calculé :** Non renseigné**SOURCE DE REPÉRAGE : CEREMA MISSION IRMA 2 - 15/10/2017****Type de repérage :** Campagne de terrain post-inondation**Organisme :** CEREMA
