Commune : **SAINT-MARTIN** | Rivière : **L' Océan Atlantique**

Anse des Pères - Anse des Pères #2

Unité de gestion : Guadeloupe
Code : Cer_IRMA_S_77z **Date de mise à jour :** 05/02/2018
Auteur : Cerema Méditerranée

SOURCE DE REPÉRAGE : CEREMA MISSION IRMA 2 - 15/10/2017

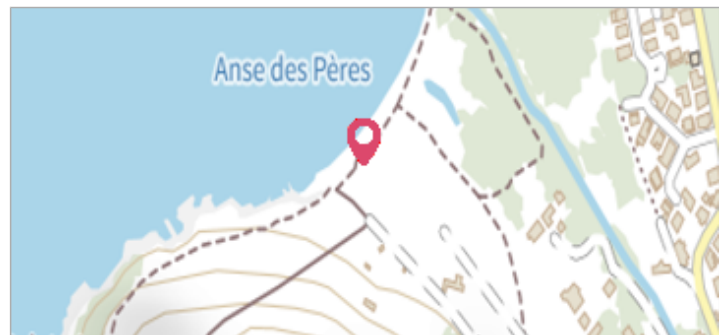
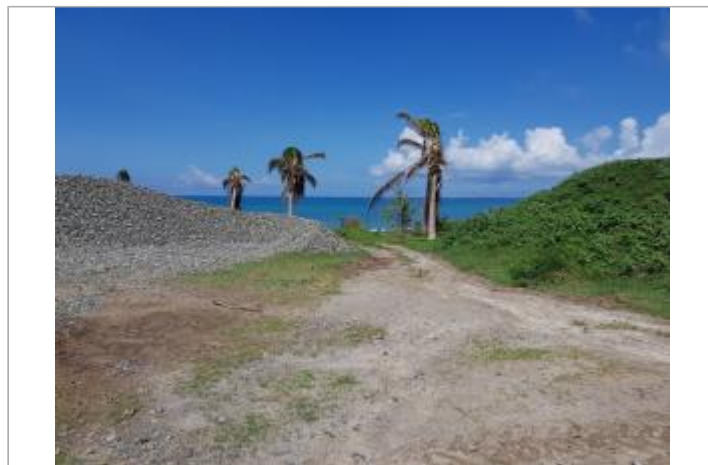
Vue du site - Auteur : Cerema

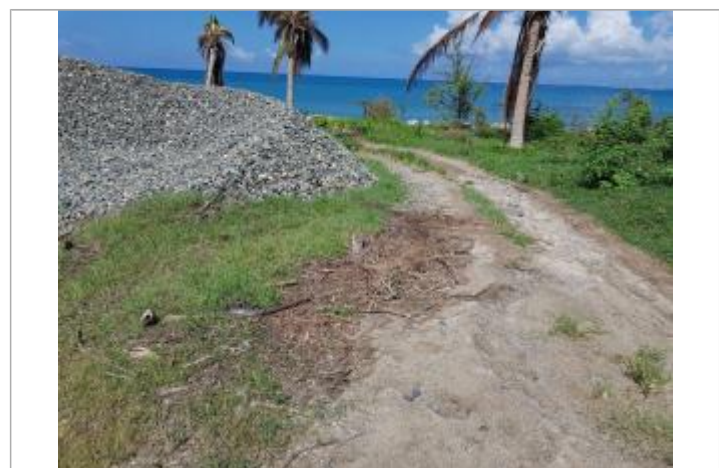
6 septembre 2017 Nature de l'inondation : **Submersion marine** Nature du repère : **Laisse d'inondation**

Commentaires : Cyclone Irma - Trace - trace sur herbe - Fiabilité : bonne

Maximum de l'inondation : Oui
Visibilité : Non **État du repère :** Disparu
Pérennité : Aucune **Repère calculé :** Non renseigné
PHEC : Non renseigné

Vue de la PHE - Auteur : Cerema
