Commune : SAINT-MARTIN

Baie Rouge - LOT LES TERRES BASSES - BAIE ROUGE EAST ROAD**Commentaires :** Collectivité d'outre-mer française de Saint-Martin**1** Repère(s) sur le site**GÉNÉRAL****Unité de gestion :** Guadeloupe**Code :** Cer_IRMA_S_102**Date de mise à jour :** 05/02/2018**Auteur :** Cerema Méditerranée

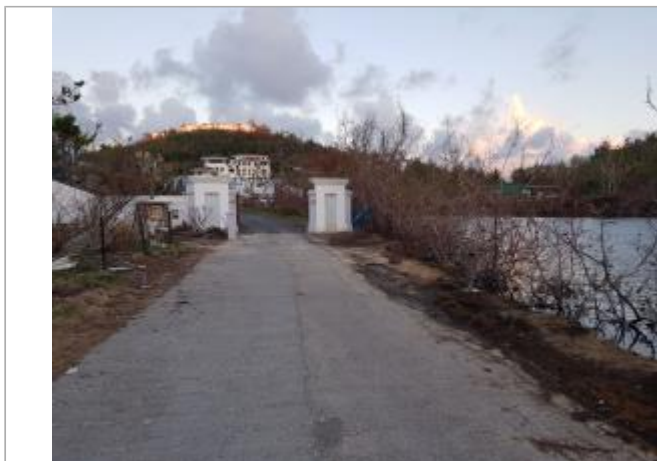
Vue du site - Auteur : Cerema
