Commune : **SAINT-MARTIN**

## Baie Orientale - Saline d'Orient - RES CLUB ORIENT - COTE EST

**Code :** Cer\_IRMA\_S\_49

**Code :** Cer\_IRMA\_R\_49\_1

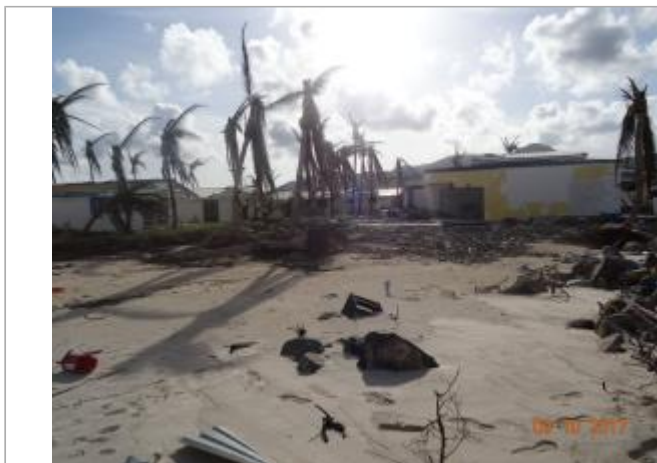
Vue du site - Auteur : Cerema

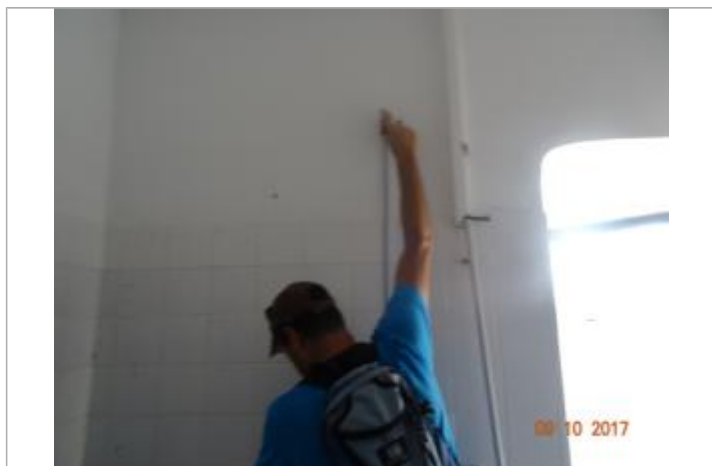
**Commentaires :** Cyclone Irma - Trace - mur intérieur depuis carrelage - Fiabilité : bonne

**Différence entre le niveau d'eau et la référence (en m) :** 2.380 m

**Altitude calculée de l'eau (en m) :** 4.02 m

Vue de la PHE - Auteur : Cerema
