Rivière : L' Océan Atlantique

Unité de gestion : Guadeloupe

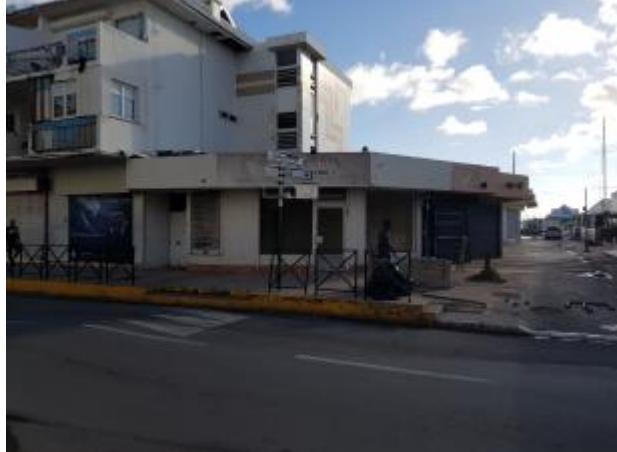
Vue du site - Auteur : Cerema

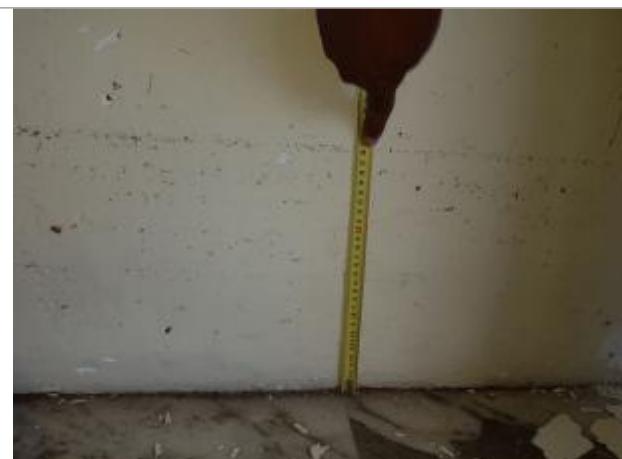
Commentaires : Cyclone Irma - Trace - mur intérieur depuis carrelage - Fiabilité : bonne

Vue de la PHE - Auteur : Cerema

Description référence du repère : Carrelage

Différence entre le niveau d'eau et la référence (en m) : 0.280 m
