Commune : **SAINT-MARTIN** | Rivière : **L' Océan Atlantique**

**Oyster Pond - Etang aux Huîtres - LOT OYSTER POND**

**Unité de gestion :** Guadeloupe  
**Code :** Cer\_IRMA\_S\_47      **Date de mise à jour :** 03/09/2019  
**Auteur :** Cerema Méditerranée

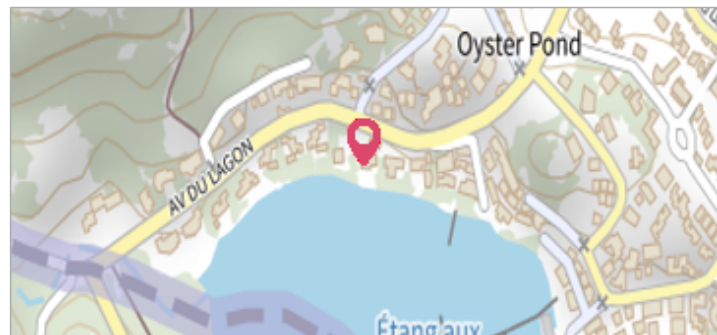
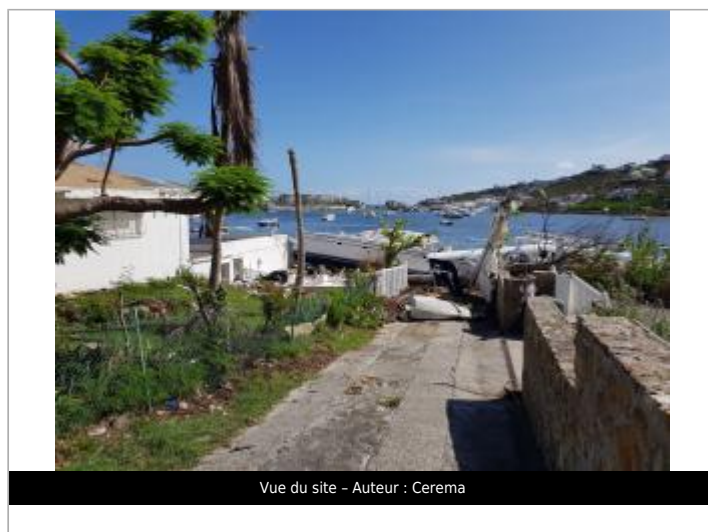
**6 septembre 2017**      Altitude calculée de l'eau : **2.81 m**

Nature de l'inondation : **Submersion marine**      Nature du repère : **Laisse d'inondation**

**Commentaires :** Cyclone Irma - Trace - mur intérieur depuis carrelage - Fiabilité : bonne
