Commune : **SAINT-MARTIN**Rivière : **L' Océan Atlantique****Grand-Case - R DU CIMETIERE #2****Commentaires :** Collectivité d'outre-mer française de Saint-Martin**1**

GÉNÉRAL**Unité de gestion :** Guadeloupe**Code :** Cer_IRMA_S_74**Date de mise à jour :** 05/02/2018**Auteur :** Cerema Méditerranée

**6 Septembre 2017**Nature de l'inondation : **Submersion marine**Altitude calculée de l'eau : **2.56 m**Nature du repère : **Laisse d'inondation****Commentaires :** Cyclone Irma - Trace - mur extérieur depuis dalle carrelée - Fiabilité : bonne**GÉNÉRAL****Code :** Cer_IRMA_R_74_1**Date de mise à jour :****Auteur :** Cerema Méditerranée

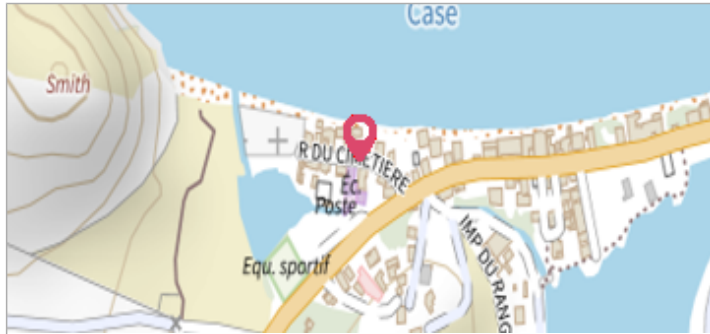
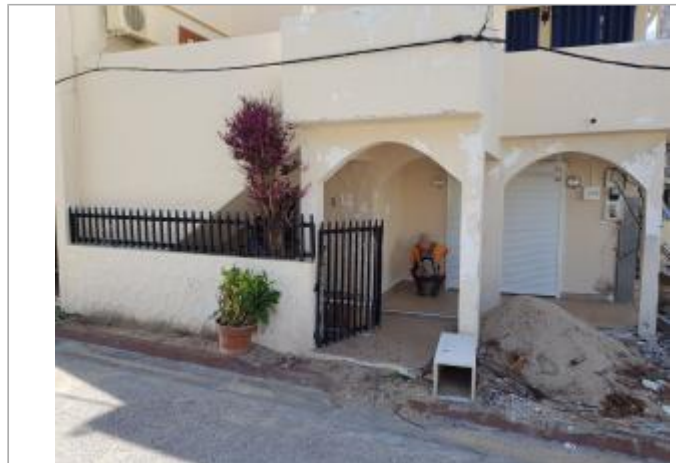
Vue du site - Auteur : Cerema

MARQUE**Maximum de l'inondation :** Oui**Visibilité :** Non**État du repère :** Disparu**Pérennité :** Aucune**Repère calculé :** Non renseigné**PHEC :** Non renseigné**SOURCE DE REPÉRAGE : CEREMA MISSION IRMA 2 - 15/10/2017****Type de repérage :** Campagne de terrain post-inondation**Organisme :** CEREMA**CEREMA MISSION IRMA 2 - 14/10/2017****Méthode :** Méthode combinée**Organisme :** CEREMA**Commentaires sur le nivellement :** Système altimétrique : IGN 1988 SM**Référence nivelée :** Autre type de référence**Description référence du repère :** dalle carrelée**Système altimétrique :** Système local - hauteur relative**Altitude de la référence (en m) :** 1.960 m**Différence entre le niveau d'eau et la référence (en m) :** 0.600 m**Altitude calculée de l'eau (en m) :** 2.56 m
