Commune : <b>SAINT-MARTIN</b>	Rivière : <b>L' Océan Atlantique</b>
	<b>Cul de Sac - R DE CUL DE SAC</b>	
<b>Commentaires :</b> Collectivité d'outre-mer française de Saint-Martin		<b>1</b> Repère(s) sur le site

Unité de gestion : Guadeloupe  
 Code : Cer\_IRMA\_S\_03 Date de mise à jour : 05/02/2018  
 Auteur : Cerema Méditerranée

Code : Cer\_IRMA\_R\_03\_1 Date de mise à jour : 10/07/2018  
 Auteur : Cerema Méditerranée

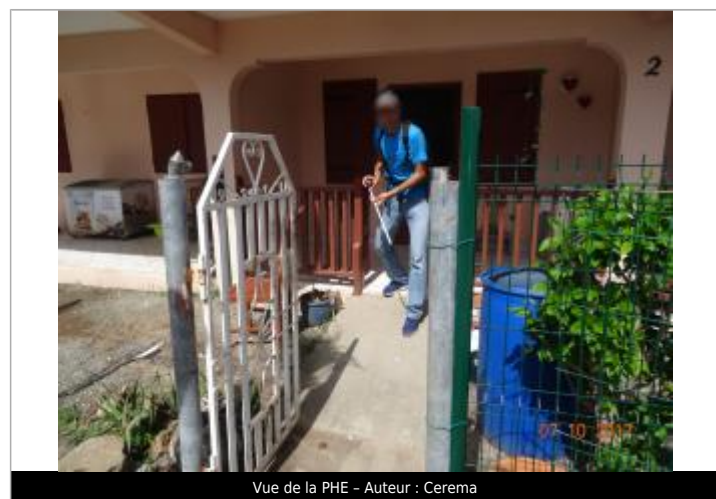
<b>6 Septembre 2017</b>	Altitude calculée de l'eau : <b>3.56 m</b>
	Nature de l'inondation : <b>Submersion marine</b>	Nature du repère : <b>Témoignage oral</b>
<b>Commentaires :</b> Cyclone Irma - Témoignage - barrière bois extérieure depuis terrasse - Fiabilité : bonne

Maximum de l'inondation : Oui  
 Visibilité : Non État du repère : Disparu  
 Pérennité : Aucune Repère calculé : Non renseigné  
 PHEC : Non renseigné

Méthode : Méthode combinée  
 Organisme : CEREMA  
 Commentaires sur le nivellement : Système altimétrique : IGN 1988 SM  
 Référence nivelée : Autre type de référence  
 Description référence du repère : terrasse  
 Système altimétrique : Système local - hauteur relative  
 Altitude de la référence (en m) : 2.920 m  
 Différence entre le niveau d'eau et la référence (en m) : 0.640 m  
 Altitude calculée de l'eau (en m) : 3.56 m
