Commune : SAINT-MARTIN

Baie Marigot - R FELIX EBOUE

Code : Cer_IRMA_S_94

Code : Cer_IRMA_R_94_1

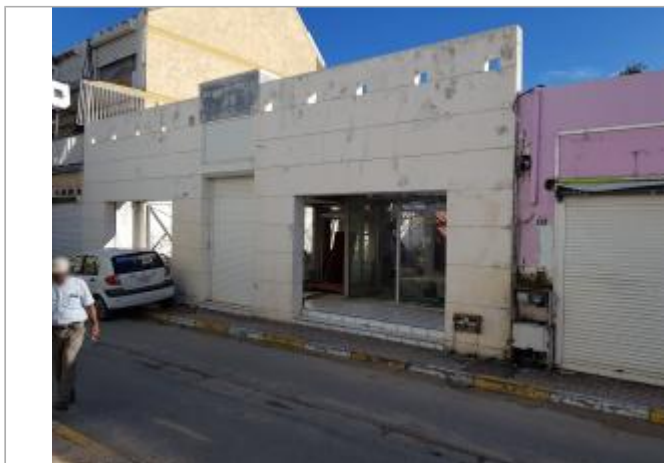
Vue du site - Auteur : Cerema

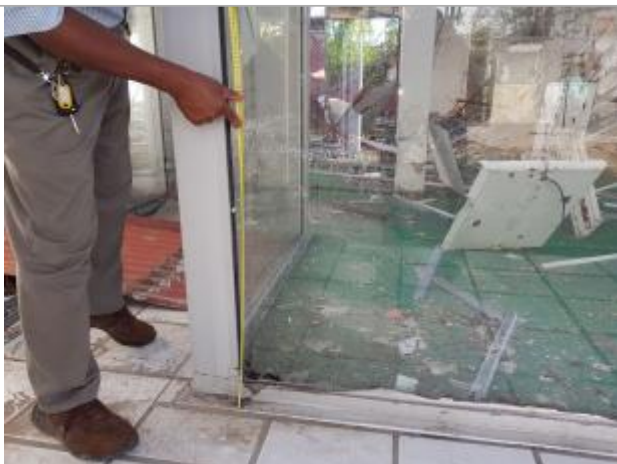
Commentaires : Cyclone Irma - Trace - porte vitrée depuis carrelage - Fiabilité : bonne

Description référence du repère : Carrelage

Différence entre le niveau d'eau et la référence (en m) : 0.710 m

Vue de la PHE - Auteur : Cerema
