Commune : SAINT-MARTIN

Baie Marigot - RUE DE L'ANGUILLE

Code : Cer_IRMA_S_84

Code : Cer_IRMA_R_84_1

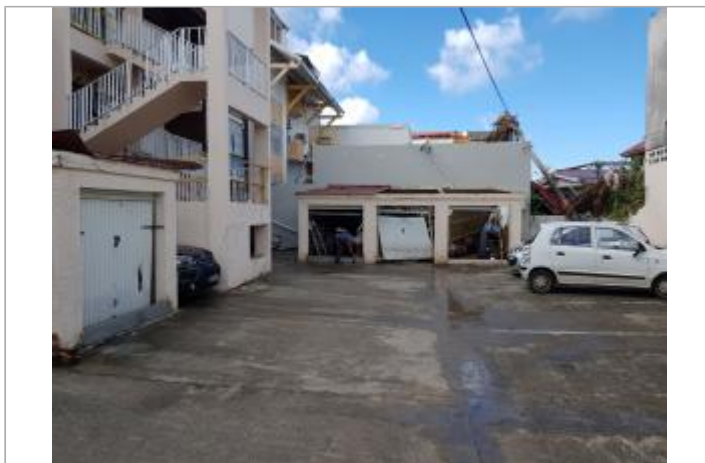
Vue du site - Auteur : Cerema

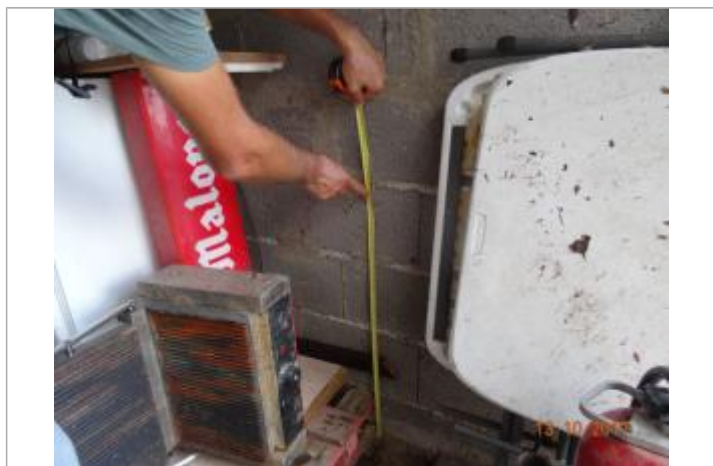
Commentaires : Cyclone Irma - Trace - mur intérieur garage - Fiabilité : bonne

Différence entre le niveau d'eau et la référence (en m) : 0.740 m

Altitude calculée de l'eau (en m) : 1.95 m

Vue de la PHE - Auteur : Cerema
