Commune : **SAINT-MARTIN** | Rivière : **L' Océan Atlantique**

**Anse Marcel - R ANSE MARCEL - HOTEL RIU PALACE ST MARTIN**

**Unité de gestion** : Guadeloupe  
**Code** : Cer\_IRMA\_S\_11      **Date de mise à jour** : 03/09/2019  
**Auteur** : Cerema Méditerranée

**Code** : Cer\_IRMA\_R\_11\_1      **Date de mise à jour** : 03/09/2019  
**Auteur** : Cerema Méditerranée

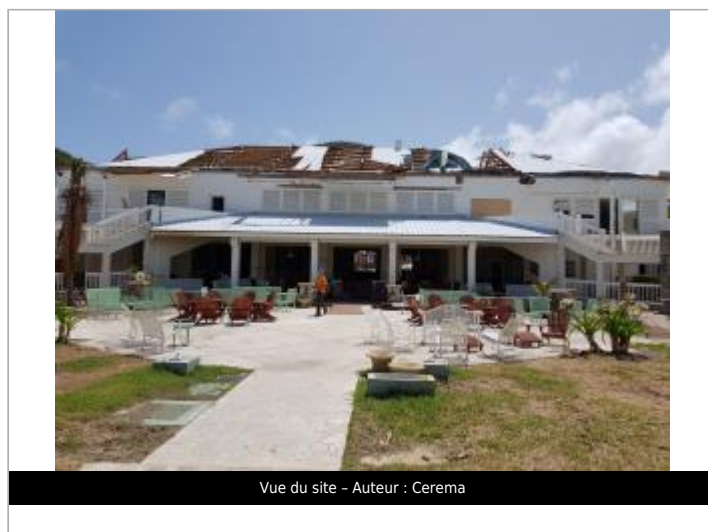
**6 septembre 2017**      Altitude calculée de l'eau : **2.36 m**

Nature de l'inondation : **Submersion marine**      Nature du repère : **Laisse d'inondation**

**Commentaires** : Cyclone Irma - Trace - Douteuse - mur extérieur depuis terrasse carrelée - Fiabilité : moyenne
