Commune : SAINT-MARTIN

R DE LA BATTERIE

GÉNÉRAL**Unité de gestion :** Guadeloupe**Code :** Cer_IRMA_S_77**Auteur :** Cerema Méditerranée**Date de mise à jour :** 03/09/2019

**6 Septembre 2017**Nature de l'inondation : **Submersion marine****Altitude calculée de l'eau :** non déterminéNature du repère : **Laisse d'inondation****Commentaires :** Cyclone Irma - Trace - mur intérieur depuis carrelage - Fiabilité : bonne**GÉNÉRAL****Code :** Cer_IRMA_R_77_1**Date de mise à jour :****Auteur :** Cerema Méditerranée

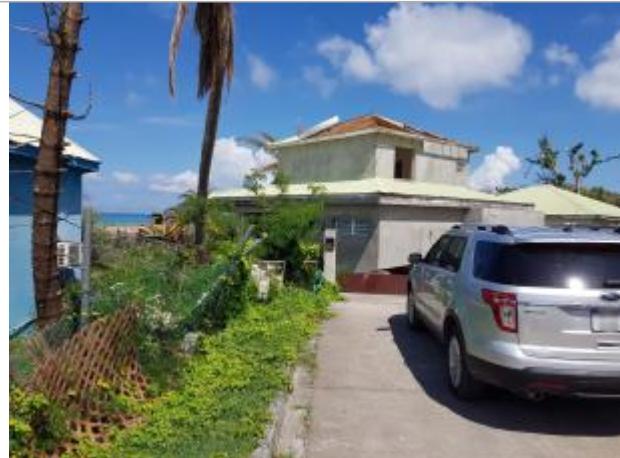
Vue du site - Auteur : Cerema

MARQUE**Maximum de l'inondation :** Oui**Visibilité :** Non**État du repère :** Disparu**Pérennité :** Aucune**Repère calculé :** Non renseigné**PHEC :** Non renseigné**SOURCE DE REPÉRAGE : CEREMA MISSION IRMA 2 - 15/10/2017****Type de repérage :** Campagne de terrain post-inondation**Organisme :** CEREMA**CEREMA MISSION IRMA 2 - 12/10/2017****Méthode :** Non renseigné**Organisme :** CEREMA**Commentaires sur le nivelllement :** Système altimétrique : IGN 1988 SM**Référence nivélée :** Autre type de référence**Description référence du repère :** Carrelage**Système altimétrique :** Système local - hauteur relative**Différence entre le niveau d'eau et la référence (en m) :** 0.800 m
