Baie Nettlé - R DE LA BAIE NETTLE #5

Unité de gestion : Guadeloupe
Code : Cer_IRMA_S_67 **Date de mise à jour :** 05/02/2018
Auteur : Cerema Méditerranée

Code : Cer_IRMA_R_67_1 **Date de mise à jour :** 02/09/2019
Auteur : Cerema Méditerranée

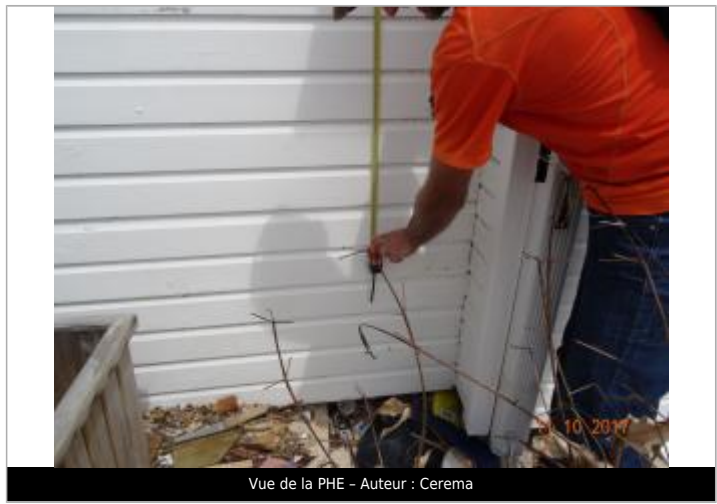
Commentaires : Cyclone Irma - Trace - 142cm mur extérieur en partant du dessous du toit - Fiabilité : bonne

Maximum de l'inondation : Oui
Visibilité : Non **État du repère :** Disparu
Pérennité : Aucune **Repère calculé :** Non renseigné
PHEC : Non renseigné
