Commune : SAINT-MARTIN

Baie Nettlé - R DE LA BAIE NETTLE #5

Code : Cer_IRMA_S_67

**6 Septembre 2017**

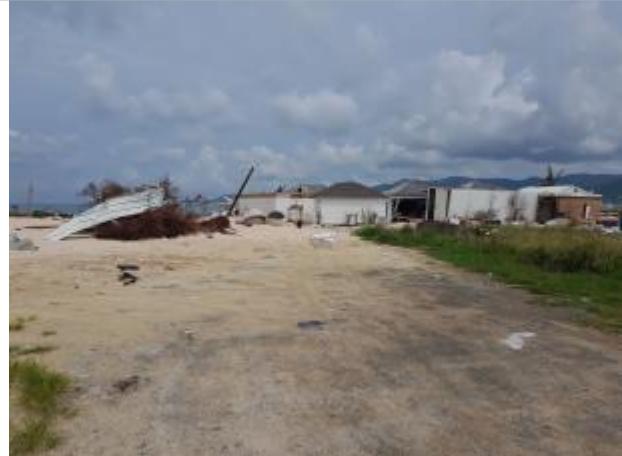
Vue du site - Auteur : Cerema

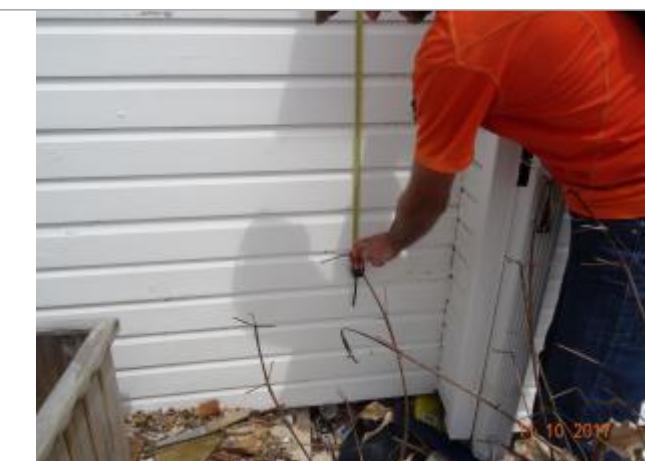
Commentaires : Cyclone Irma - Trace - 142cm mur extérieur en partant du dessous du toit - Fiabilité : bonne

Vue de la PHE - Auteur : Cerema
