Baie Orientale - Etang Chevrise - RUE DE GRISELLE - N7 #1

Unité de gestion : Guadeloupe
Code : Cer_IRMA_S_28 **Date de mise à jour :** 05/02/2018
Auteur : Cerema Méditerranée

Code : Cer_IRMA_R_28_1 **Date de mise à jour :** 10/07/2018
Auteur : Cerema Méditerranée

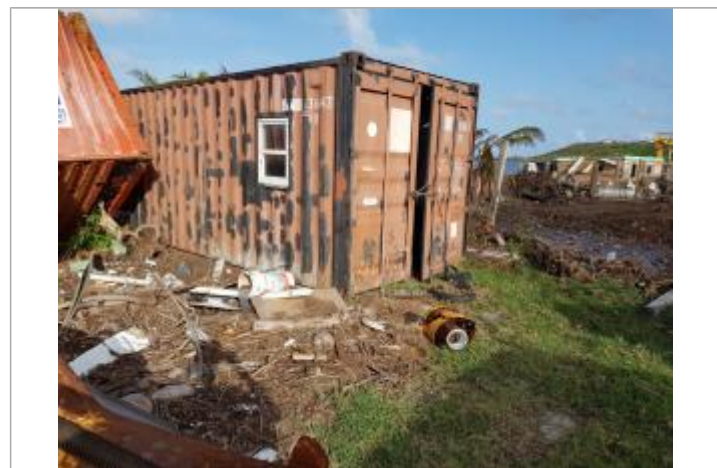
Commentaires : Cyclone Irma - Laisse de mer - Sol - Fiabilité : bonne

Vue de la PHE - Auteur : Cerema

Maximum de l'inondation : Oui
Visibilité : Non **État du repère :** Disparu
Pérennité : Aucune **Repère calculé :** Non renseigné
PHEC : Non renseigné
