Commune : SAINT-MARTIN

Baie Rouge - LOT LES TERRES BASSES - IMPASSE DU RED POND #2

Code : Cer_IRMA_S_100

**6 Septembre 2017**

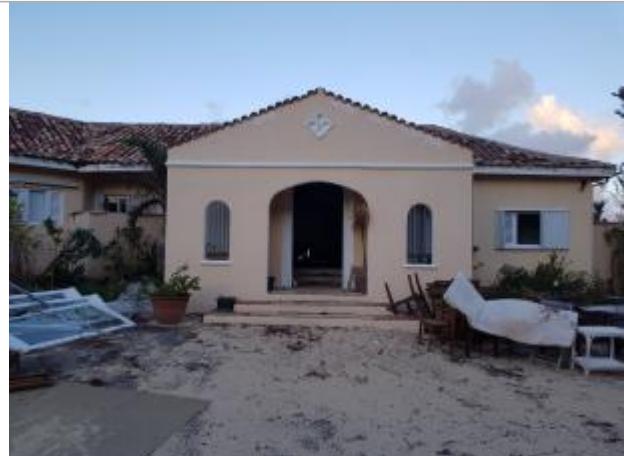
Vue du site - Auteur : Cerema

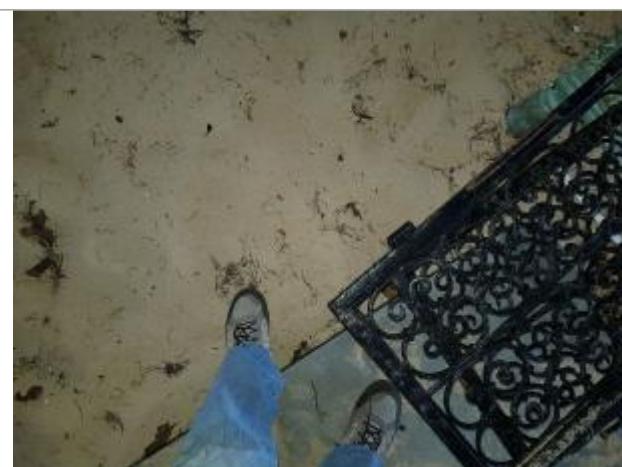
Altitude calculée de l'eau : **3.58 m**

Commentaires : Cyclone Irma - Laisse de mer - intérieur maison - Fiabilité : bonne

État du repère : Disparu

Vue de la PHE - Auteur : Cerema
