Baie Orientale - Etang Chevrise - RUE DE L'ETANG CHEVRISE #2

Commentaires : Collectivité d'outre-mer française de Saint-Martin **1** Repère(s) sur le site

Unité de gestion : Guadeloupe
 Code : Cer_IRMA_S_24 Date de mise à jour : 05/02/2018
 Auteur : Cerema Méditerranée

Code : Cer_IRMA_R_24_1 Date de mise à jour : 10/07/2018
 Auteur : Cerema Méditerranée

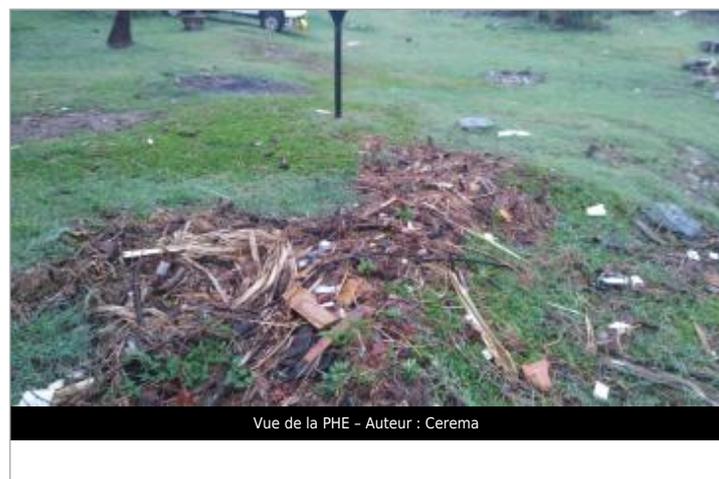
6 Septembre 2017 Altitude calculée de l'eau : **3.67 m**

Nature de l'inondation : **Submersion marine** Nature du repère : **Laisse d'inondation**

Commentaires : Cyclone Irma - Laisse de mer - Sol - Fiabilité : bonne

Maximum de l'inondation : Oui
 Visibilité : Non État du repère : Disparu
 Pérennité : Aucune Repère calculé : Non renseigné
 PHEC : Non renseigné
