Baie Rouge - LOT LES TERRES BASSES - IMPASSE DU RED POND #1

GÉNÉRAL

Unité de gestion : Guadeloupe
Code : Cer_IRMA_S_101 **Date de mise à jour :** 05/02/2018
Auteur : Cerema Méditerranée

6 septembre 2017 | Altitude calculée de l'eau : **4.08 m**

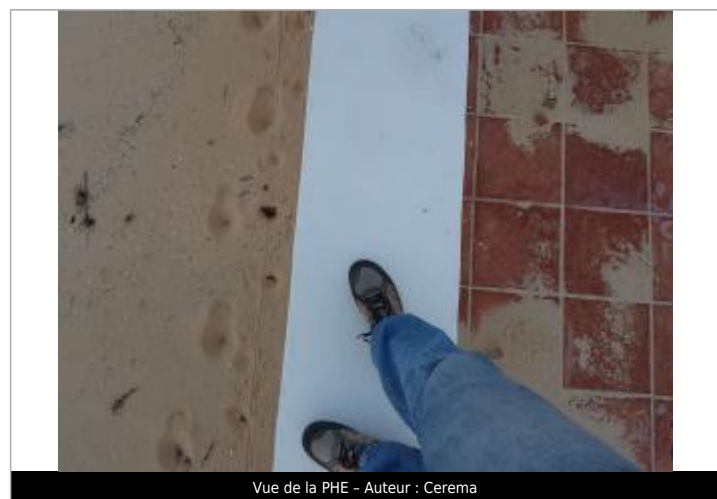
Code : Cer_IRMA_R_101_1 **Date de mise à jour :** 23/08/2021
Auteur : Cerema Méditerranée

Commentaires : Cyclone Irma - Passage d'eau - Mur de haut de plage - Fiabilité : bonne

Maximum de l'inondation : Oui
Visibilité : Non **État du repère :** Disparu
Pérennité : Aucune **Repère calculé :** Non renseigné
PHEC : Non renseigné

Méthode : Méthode combinée
Organisme : CEREMA
Commentaires sur le nivellement : Système altimétrique : IGN 1988 SM
Référence nivelée : Marque d'inondation
Système altimétrique : Système local - hauteur relative
Altitude de la référence (en m) : 4.080 m
Altitude calculée de l'eau (en m) : 4.08 m
