Oyster Pond - Baie Lucas - RUE DE L'ESCALE

Unité de gestion : Guadeloupe
Code : Cer_IRMA_S_44 **Date de mise à jour** : 05/02/2018
Auteur : Cerema Méditerranée

Code : Cer_IRMA_R_44_1 **Date de mise à jour** : 10/07/2018
Auteur : Cerema Méditerranée

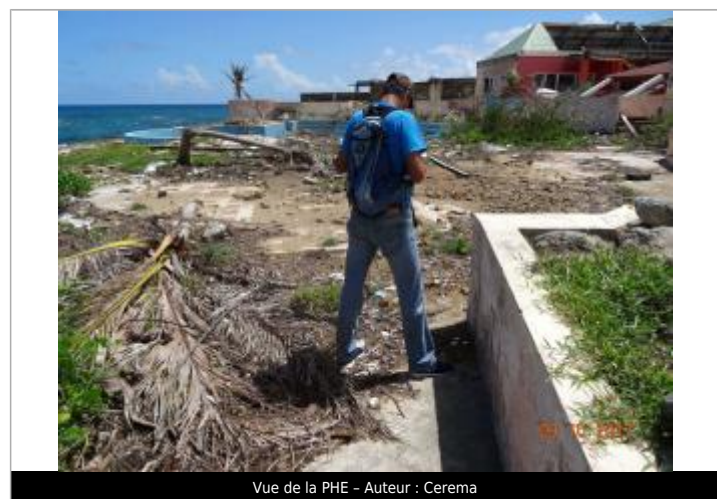
Commentaires : Cyclone Irma - Laisse de mer - dalle béton extérieur - Fiabilité : bonne

Maximum de l'inondation : Oui
Visibilité : Non **État du repère** : Disparu
Pérennité : Aucune **Repère calculé** : Non renseigné
PHEC : Non renseigné
