Commune : **SAINT-MARTIN** | Rivière : **L' Océan Atlantique**

**Friar's Bay - R DE L'ETANG GUICHARD**

**Unité de gestion :** Guadeloupe  
**Code :** Cer\_IRMA\_S\_76      **Date de mise à jour :** 05/02/2018  
**Auteur :** Cerema Méditerranée

**Code :** Cer\_IRMA\_R\_76\_1      **Date de mise à jour :** 10/07/2018  
**Auteur :** Cerema Méditerranée

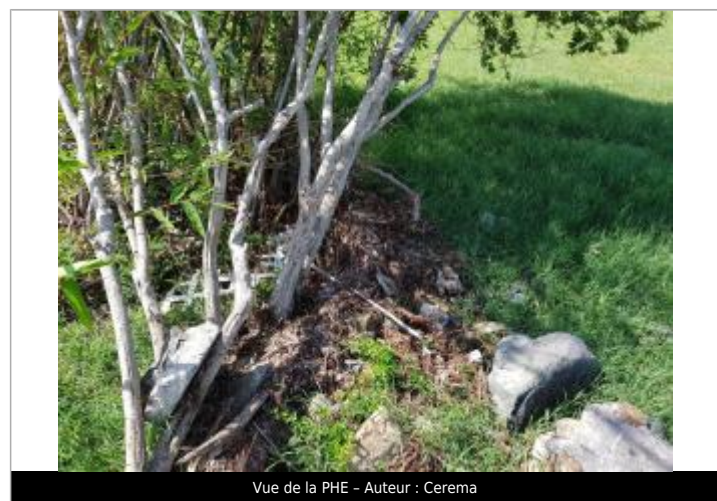
Nature de l'inondation : **Submersion marine**      Nature du repère : **Laisse d'inondation**

**Commentaires :** Cyclone Irma - Laisse de mer - Sol - Fiabilité : bonne

**Maximum de l'inondation :** Oui  
**Visibilité :** Non      **État du repère :** Disparu  
**Pérennité :** Aucune      **Repère calculé :** Non renseigné  
**PHEC :** Non renseigné
