| | <b>Baie Orientale - Etang Chevrise - RUE DE GRISELLE - N7 - Station service</b> | |

**Unité de gestion :** Guadeloupe  
**Code :** Cer\_IRMA\_S\_27      **Date de mise à jour :** 05/02/2018  
**Auteur :** Cerema Méditerranée

| | <b>6 Septembre 2017</b><br>Nature de l'inondation : <b>Submersion marine</b> | Nature du repère : <b>Laisse d'inondation</b> |
| | <b>Commentaires :</b> Cyclone Irma - Laisse de mer - Sol - Fiabilité : bonne | |

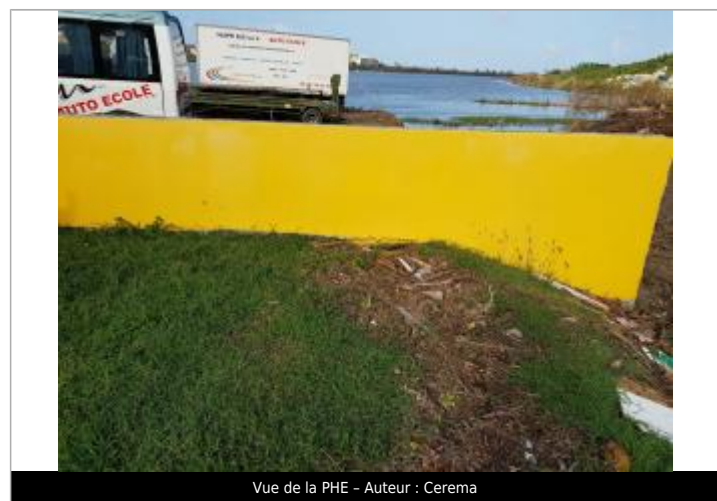
**Code :** Cer\_IRMA\_R\_27\_1      **Date de mise à jour :** 10/07/2018  
**Auteur :** Cerema Méditerranée

**Maximum de l'inondation :** Oui  
**Visibilité :** Non      **État du repère :** Disparu  
**Pérennité :** Aucune      **Repère calculé :** Non renseigné  
**PHEC :** Non renseigné
